Ausgabe: 19. Juli 2016

Rotax 912 und 914 Motoren

ATA 73 – Motorkontrolle und Kraftstoff – Schwimmer – Inspektion/Ersatz

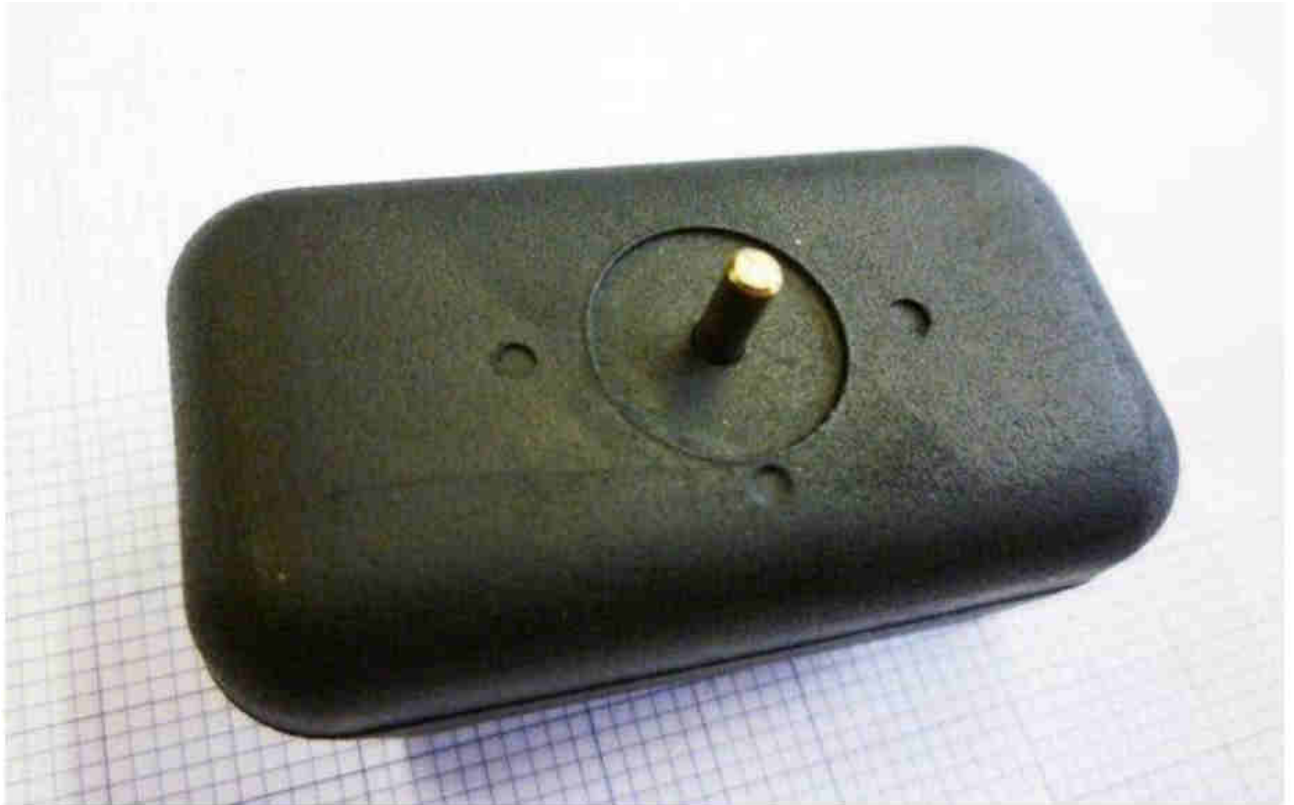
Anhang 3 – Schwimmer mit 3 Markierungspunkten

Anmerkung 2: Betroffen von dieser LTA ist ein Schwimmer, wenn er die P/N 861185 hat, ursprünglich zwischen dem 09. Mai 2016 und einschließlich 17. Juli 2016 geliefert wurde und keine 3 (drei) Markierungspunkte hat. Zertifizierungsdokumente (z.B. Form 1), Lieferscheine oder die Dokumentation einer vorherigen Installation sind akzeptiert, um eine ursprüngliche Lieferung am oder vor dem 08. Mai 2016 festzustellen. Ein Beispiel für einen funktionstüchtigen Schwimmer mit 3 Markierungspunkten zeigt Anlage 3 dieser LTA.

- (2) Bei einem betroffenen Motor muss nach der Inspektion gemäß (1) dieser LTA vor dem nächsten Flug jeder betroffene Schwimmer durch einen funktionstüchtigen (siehe Anmerkung 2 und Anhang 3 dieser AD) in Übereinstimmung mit dem ASB ersetzt werden.
