10-30/24, 12-61/24 R und 12-82/23  
Rettungsfallschirme

**Wirksamkeitsdatum:** 18. Februar 2016

### **ATA 25 – Ausrüstung / Ausstattung – Gummibänder der Rettungsfallschirme – Ersatz**

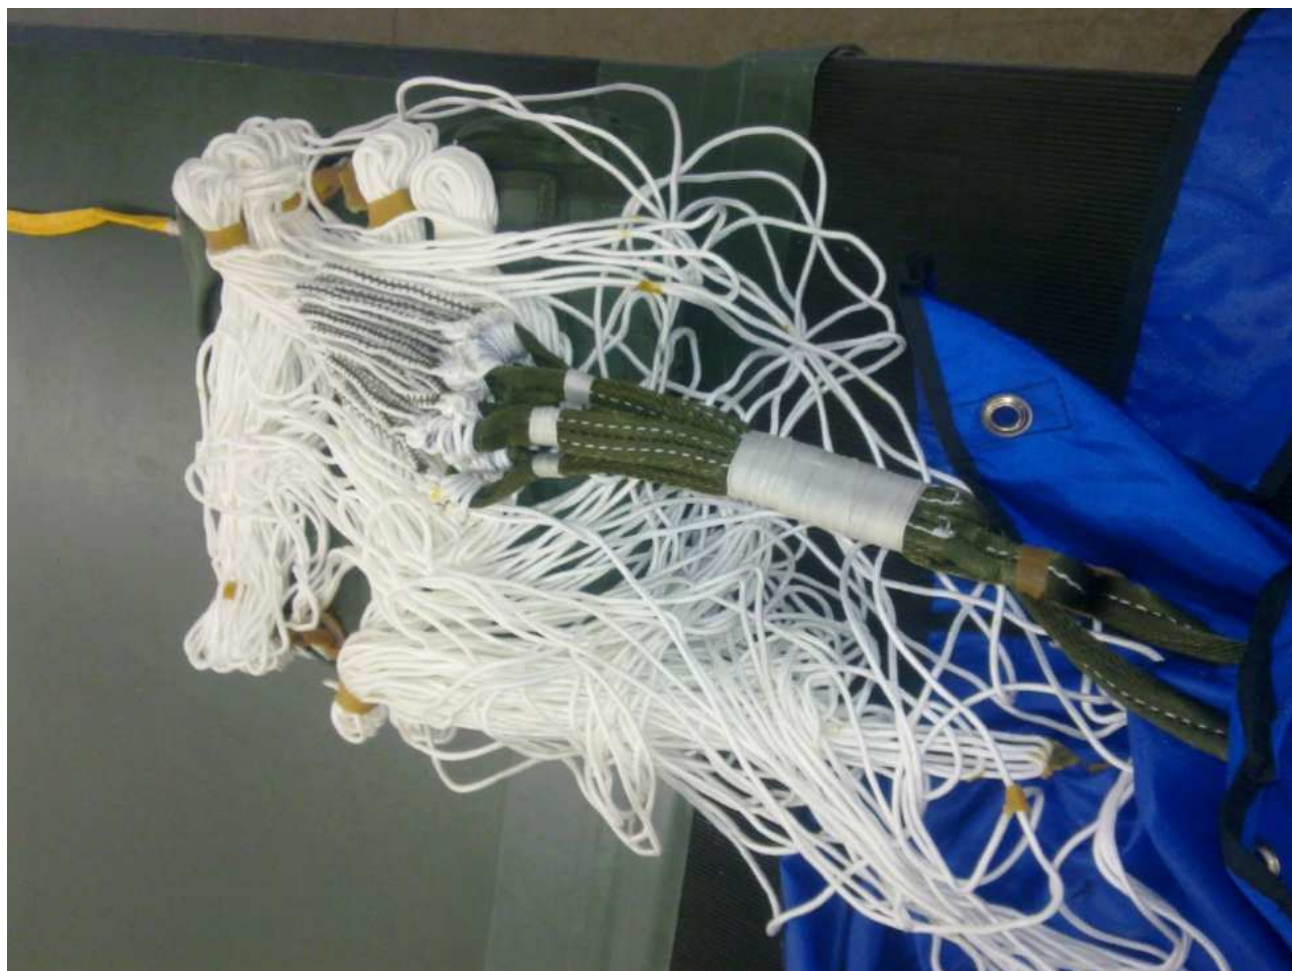
## Anhang 1

Basierend auf Berichten von Vorkommissionen wurde festgestellt, dass bei einem Los von Gummibändern, welches in der Fertigung von bestimmten Rettungsfallschirmen verwendet wurde, eine erhöhte Möglichkeit besteht weich und klebrig zu werden. Dies führt dazu, dass die Fallschirmleinen mit der Packtasche oder dem Fallschirmsack verkleben.

Dieser Zustand kann, wenn er nicht korrigiert wird, eine Fehlfunktion des Rettungsfallschirms verursachen. Anhang 1 dieser AD enthält ein Bild eines betroffenen Rettungsfallschirms nach dem Öffnen für ein geplantes reguläres Neupacken.

Aus den oben beschriebenen Gründen fordert diese AD einen Austausch der betroffenen Gummibänder durch neue Gummibänder.

- (1) Innerhalb von 30 Tagen nach dem Wirksamkeitsdatum dieser AD, ersetzen Sie alle Gummibänder der Rettungsfallschirme durch neue Gummibänder, die von Heinrich Mertens zur Verfügung gestellt wurden oder durch neue Gummibänder derselben Größe, die der Spezifikation MIL-R-1832 entsprechen. Führen Sie den Austausch in Übereinstimmung mit der Technischen Mitteilung (TM) 002-03-16 von Heinrich Mertens durch.
- (2) Der Ersatz der Gummibänder kann von allen Personen durchgeführt werden, die qualifiziert sind, den Rettungsfallschirm zu packen. Die Durchführung des Ersatzes muss von dieser Person im Packbuch dokumentiert werden und eine Angabe über die Quelle und Los-Identifikation der Ersatz-Gummibänder enthalten.
