Muster: D4 Fascination

Gerätekenntblatt-Nr.: 61142

Betrifft: **Möglicher Verlust des Querruders mit Strukturüberlastung durch Defekt der Querruder-Spade-Anlenkung**

LTA 14-002-Anlage 1 Rev.1: Fascination Spade Anlenkung

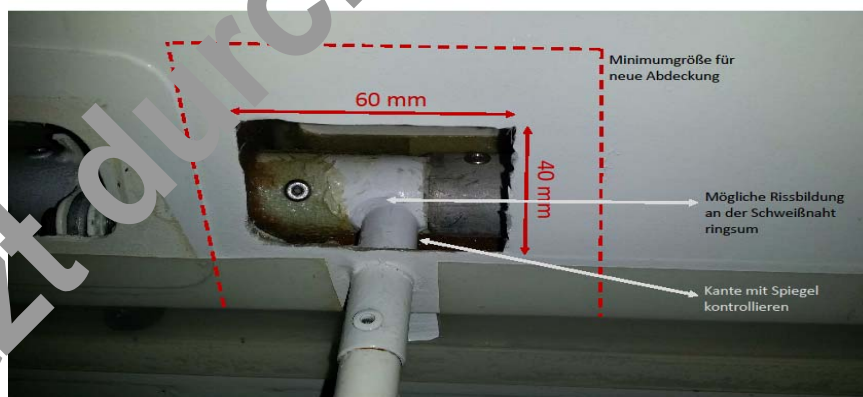
Bild 1

Anlass: Bei der Untersuchung durch die BFU des schwereren Unfalls vom 11.09.2014 in Hessen wurde durch Materialuntersuchungen festgestellt, dass die Anlenkung der Querruder mit Spades durch Dauererschwingbelastung, fortgeschrittene Korrosion und ggf. Schweißmängel anfällig für Rissbildung sein kann. Der entscheidende Bereich ist im Querruder eingebaut und kann nicht durch einfache Sichtprüfung überwacht werden. Ein Defekt im Flug kann zu Vollauschlag des Querruders mit anschließender Strukturüberlastung führen.

- 1) Aufschneiden der Querruder von unten (Bild 1) gemäß Technischer Mitteilung Nr. D4-B_TM-2014-01 des Herstellers und Sichtprüfung der Schweißnähte mit geeigneten Mitteln (z.B. Vergrößerungsglas und Zahnarztspiegel).
- 2) **Sollten bei der Durchführung der Maßnahme 1) Risse festgestellt werden, ist der Betrieb des UL bis zur Durchführung von Maßnahme 3) einzustellen!**

Ohne Rissbefund darf das UL mit einer beschränkten Geschwindigkeit von max. 180 km/h bis zur Durchführung der Maßnahme 3) unter Beachtung der Betriebsgrenzen betrieben werden. Ein Hinweisschild/Aufkleber ist in der Nähe des Fahrtmessers anzubringen: Höchstzulässige Geschwindigkeit 180 km/h

- 3) Genereller Austausch der QR-Spade-Anlenkungen durch Neuteile des Herstellers/Musterbetreuers und Bestätigung in den Betriebsaufzeichnungen
- 4) Rücksendung der Anlage 1 zur LTA-14-002 an das DAeC-Luftsportgeräte Büro
- 5) Nachprüfung und Bestätigung im Nachprüfschein (kann mit der nächsten Jahresnachprüfung kombiniert werden)
