Muster: Xenon 2

Technische Mitteilung des Musterbetreuers/Herstellers: X2-BS-024-ENG

Betrifft: Bruch des Steuerknüppels

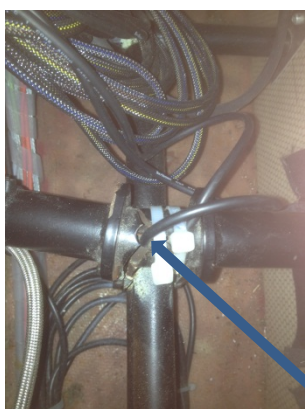
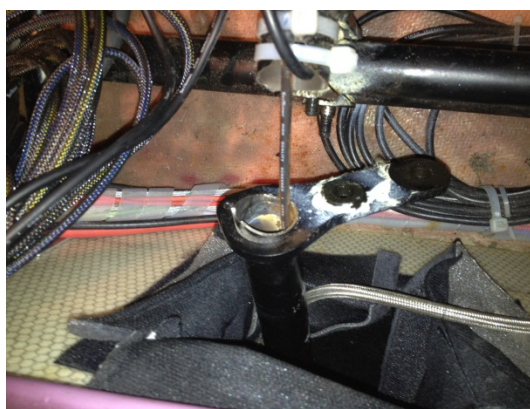
Anlass: Das Luftsportgeräte-Büro erhielt die Mitteilung über einen Bruch der Steuerung und die **folgende Bilddokumentation:**

Der Bruch an der Steuerknüppelverbindung erfolgte an einer Bohrung, die laut Rücksprache mit dem Musterbetreuer im Original werkseitig nicht vorgesehen ist.

Maßnahme: Kontrolle der betroffenen Stelle an der Steuerknüppelverbindung.

Vor dem nächsten Flug. Bei festgestellter Bohrung an dieser Stelle ist der Betrieb einzustellen.
