Muster: Sunny

Beschädigung der Rippenrohre und der Edelstahlbleche für die Stielaufnahme

Lufttüchtigkeitsanweisung

LTA-Nr.: LSG 09-001

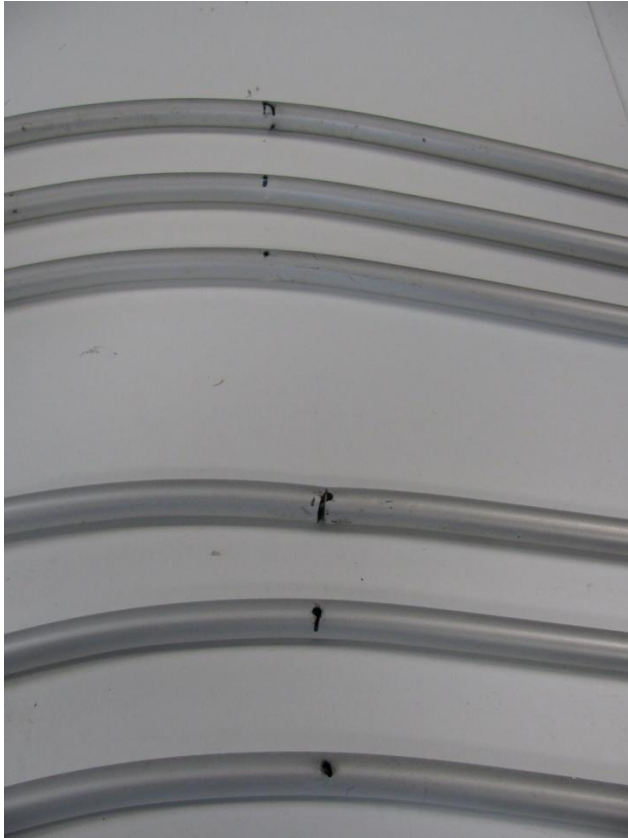
Es wurde durch uns, an einigen älteren Sunny festgestellt, dass zum Fixieren der Rippendistanzen in beiden Tragflächen Stahlseile durch alle Rippenbögen durchgezogen wurden, die mit einer Kunststoffummantelung dieselben fixierten. Durch die Vibrationen während des Fluges und die Dynamik des ganzen Fluggerätes, scheuerten die Stahlseile über die Zeit die Löcher in den Aluminiumrippen aus oder sägten dieselben halbseitig durch.

Die massive Strukturschwächung der Rippen, kann zum Durchbrechen derselben führen und weitere bereits geschwächte Rippenbögen nach sich ziehen. Dies hat ein problematisches Flugverhalten zur Folge.

Linke und rechte untere Tragfläche je die ersten 3 Rippen

1. Entfernen der Rippen-Stahlseile und der Kunststoffröhrchen.
2. Überprüfung aller Rippenbögen der oberen und unteren Tragflächen
3. Abziehen der Bespannung, der betroffenen Tragflächenteile
4. Ersetzen der Rippenbögen, die durch das Stahlseil an- oder durchgesägt sind
5. Aufziehen der Bespannung
6. Fixieren der Rippen, durch Aufbringen von Aluminiumleisten durch die Bespannung
7. Neue Bespannungen erhalten in Zukunft einen Rippen-Verstärkungstreifen (innenseitig), der die Reißfestigkeit des Gitterlaminates bei den Rippenbefestigungen nicht schmälert.

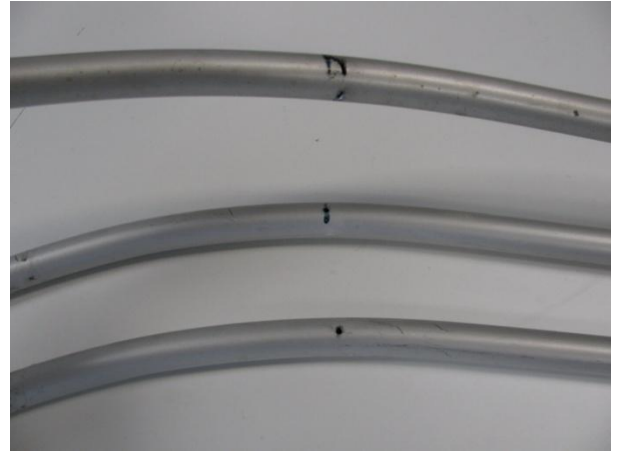
Linke untere Tragfläche Rippe 1 – 3

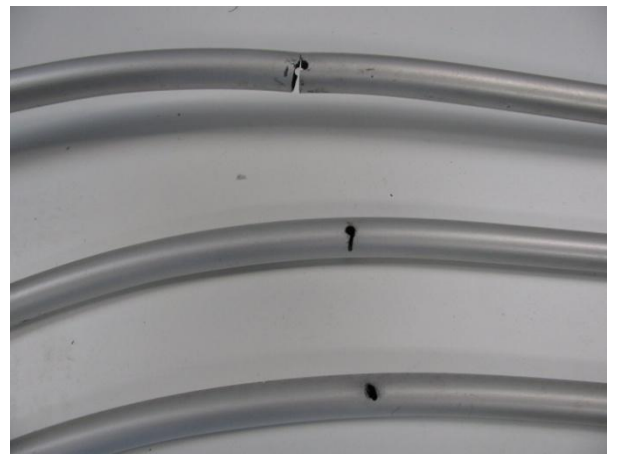
Rechte untere Tragfläche Rippe 1 – 3

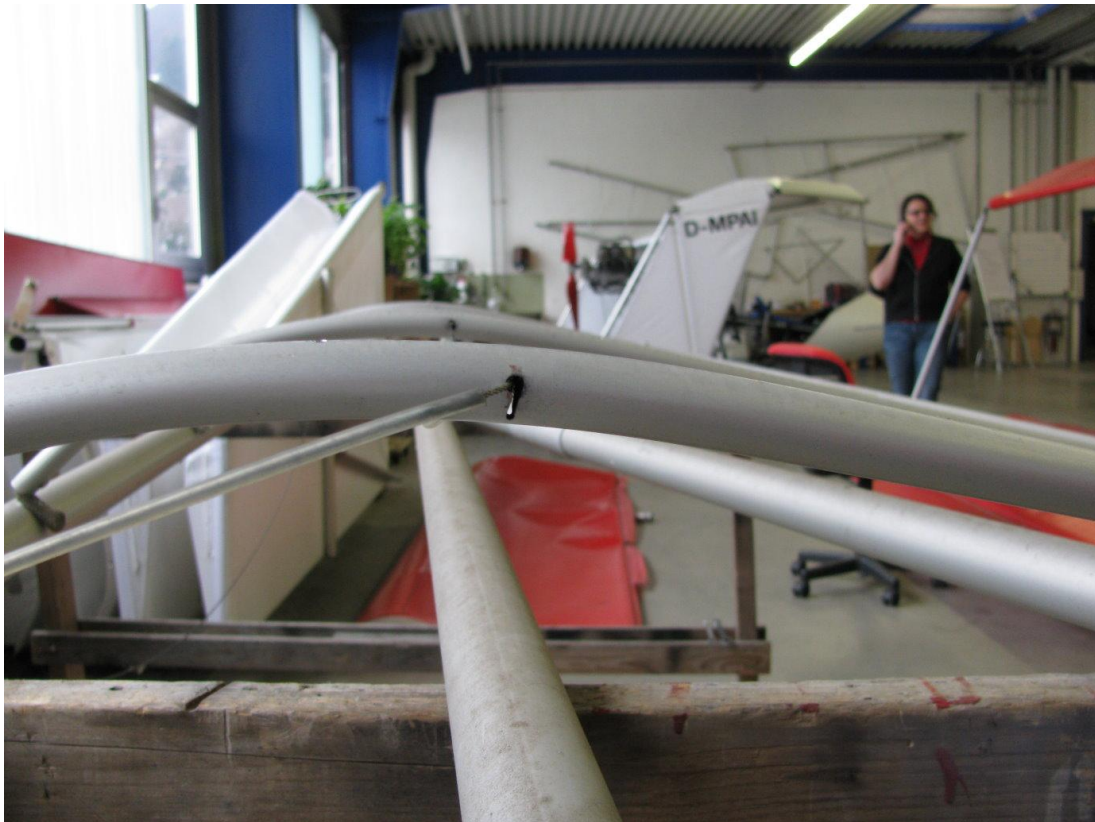
Rechte Tragfläche unten 2. Rippe

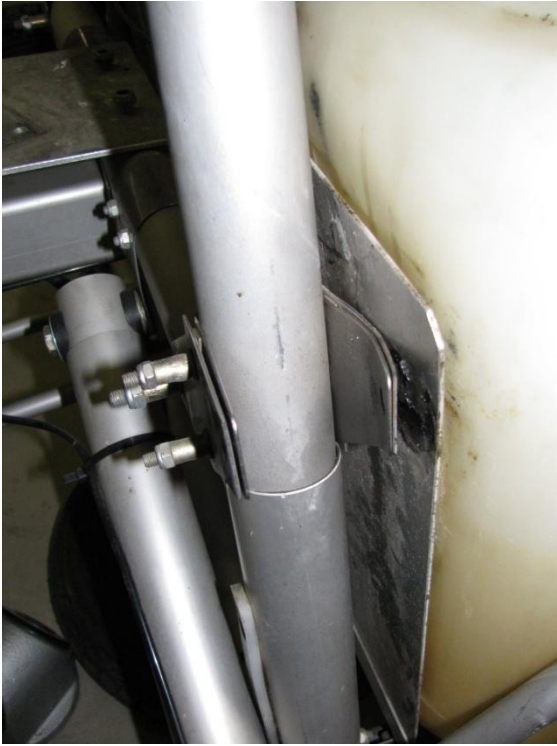
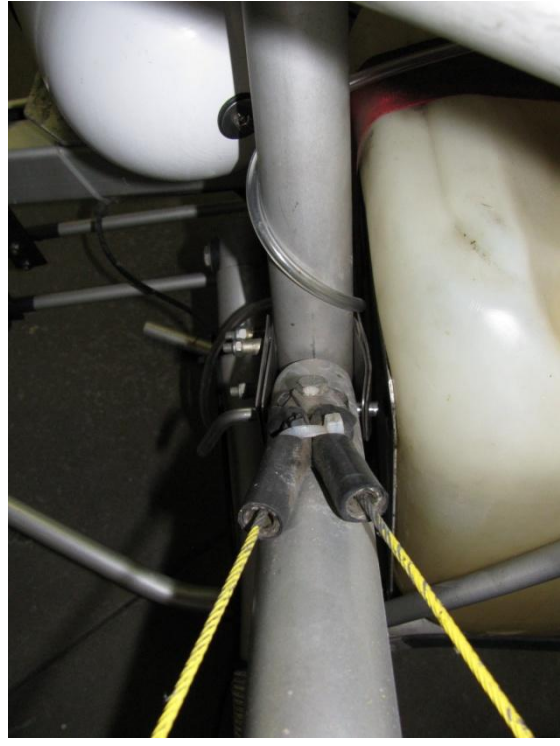
Es wurde durch uns an zwei Sunny (SbS, Sport), die zur Reparatur in unser Werk kamen festgestellt, dass die Edelstahlbleche für die Stielaufnahme leicht bis stark verbogen waren. Edelstahlblech kann durch Deformation porös und brüchig werden. Ein Bruch derselben Bleche hat zur Folge, dass die ganze untere und obere Tragfläche einseitig im Flug nach oben klappt.

Stielaufnahme mit Edelstahlbleche, Deformation

1. Befestigen der Rumpfstruktur (Spannungen)
2. Ausbau der Edelstahlbleche
3. Einbau der Edelstahlplatten (4mm Materialstärke) und Ersatz aller Schrauben, Einziehmutter und Muttern
