| Technische Mitteilung / Service Bulletin | | Letzte Änderung | |
| Nr. | SB10-003D | | |
| Gegenstand | Tausch der Steuerknüppelköpfe | Gültig ab | 25-Sept.-2010 |

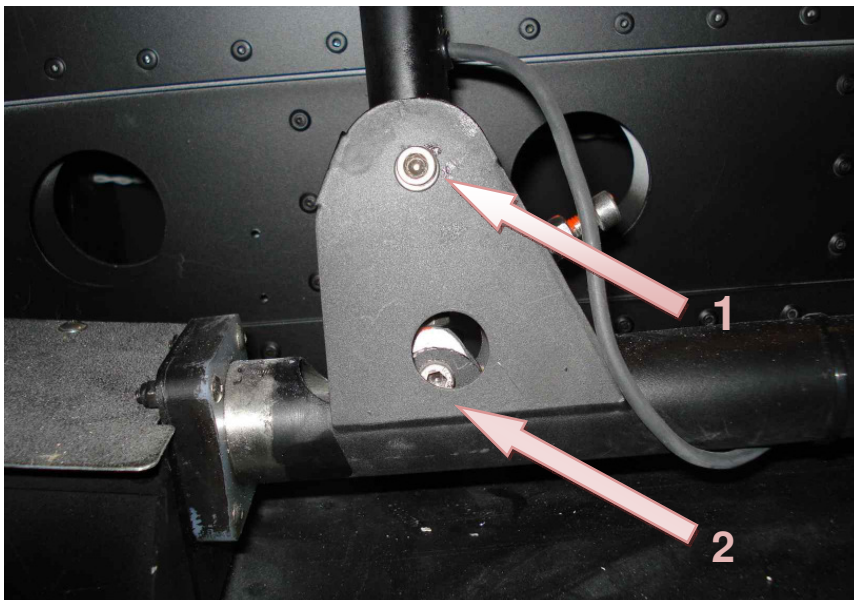
Bild 1: Position der zu lösenden Schrauben

- Trennen der Kabelverbindung für Funk oder Trimm (falls vorhanden)
- Lösen der Schraubverbindung der Steuerknüppellagerung (**Pfeil 1**)
- Lösen der Schraubverbindung des Verbindungsrohres der Knüppel (**Pfeil 2**)
- Herausziehen des Knüppels

Die Schraubverbindung der Steuerknüppellagerung muss zuerst gelöst werden, um an die Schraube des Verbindungsrohres herankommen zu können.
