**OGGETTO:** Ispezione solette longherone principale P96 Golf;

**Subject:** *P96 Golf wing caps inspection for cracks;*

**SCOPO:** A seguito di un inconveniente riscontrato su un P96 Golf (3000 ore di volo) è necessario enfatizzare maggiormente le procedure di ispezione del longherone principale dell'ala.

**Scope:** *Following a occurrence found on a P96 Golf (3000 flight hours) it's necessary to improve the wing spar inspection procedures.*

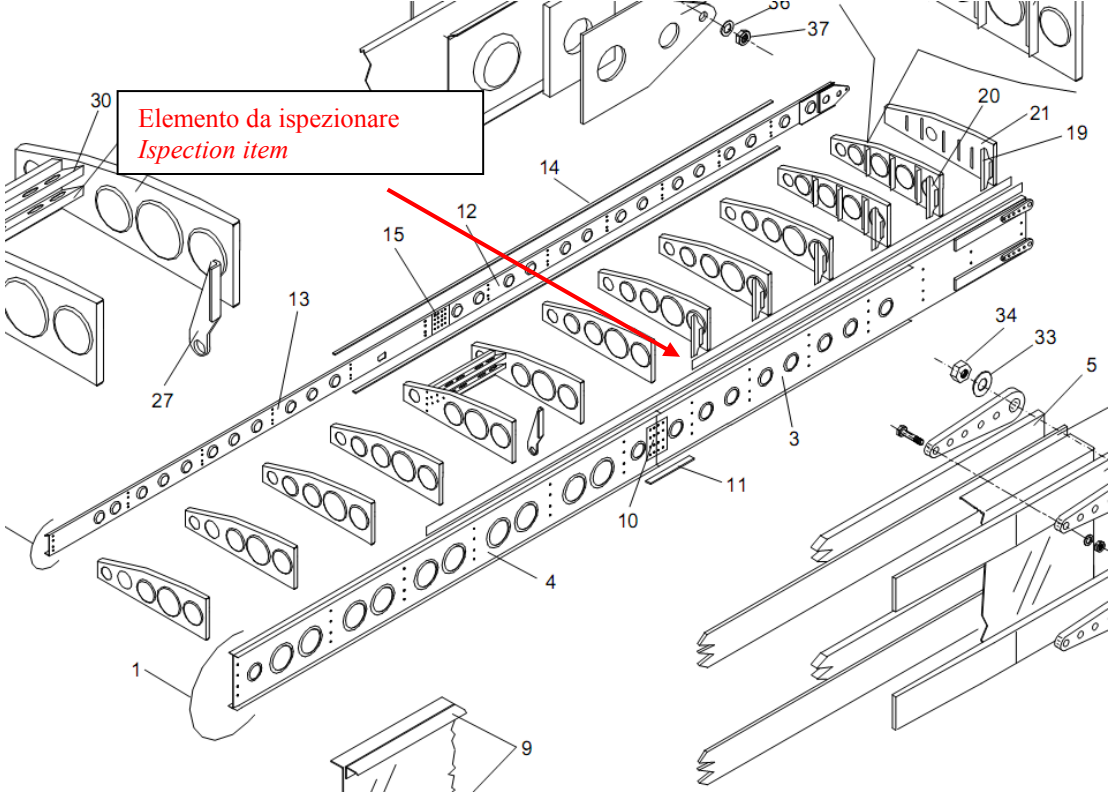
<p><b>4</b></p>	<p>Ruotare verso l'alto i flaps e gli alettoni (dx e sx) e ispezionare le solette del longherone anteriore dell'ala (come indicato nella figura 3) attraverso i fori di alleggerimento del longherone posteriore mediante l'uso di una torcia. In particolare ispezionare il punto in cui la soletta rastremata (superiore e inferiore) termina sulla soletta sottostante (vedere freccia in figura).</p> <p><i>Turn up the flaps and ailerons (rh and lh) and inspect the front wing spar caps (shown by example in Figure 3) through the holes of rear wing spar using a spot light. Carefully inspect the zone indicated by the arrow where the tapered spar caps ends on the bottom cap.</i></p>

<p><b>5</b></p>	<p>In caso di cricche o anomalie contattare la Costruzioni Aeronautiche TECNAM.</p>
	<p>If a crack or any other discrepancy is found, please contact Costruzioni Aeronautiche TECNAM.</p>
<p><b>6</b></p>	<p>Se non viene identificata alcuna cricca o anomalia, riconnettere le astine di comando di flap e alettoni con nuovi dadi, marcare il dado/perno con linea di fede e registrare l'operazione sul libretto dell'aeromobile</p> <p>If no crack is found, proceed to connect again the 4 control rods using new stop nuts, mark each with red thread paint and register the operations on the aircraft logbook</p>
