IKARUS C42 und C42B: Seitenruderpedal

alle IKARUS C42 und C42 B bis Ser.-Nr. 0603-6799

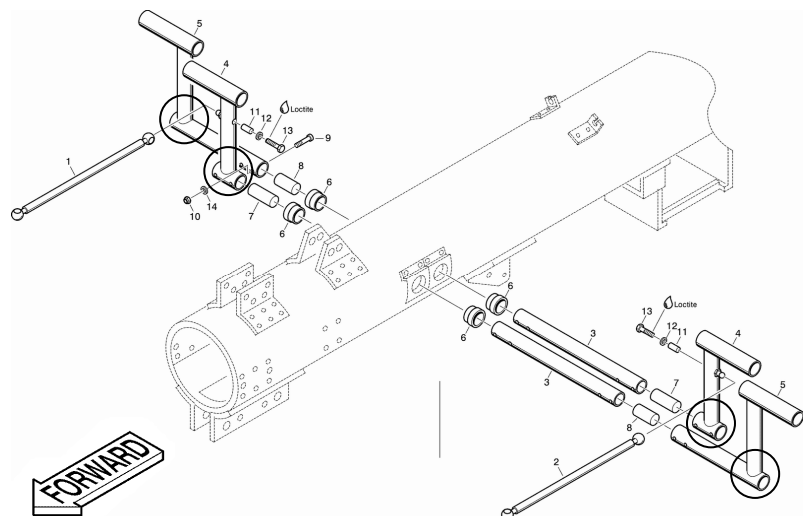
Bei einer C42 kam es zum Bruch des linken Copiloten-Pedals.

Die markierten Bereiche auf Rissbildung überprüfen

1. Kontrolle der Schweißnaht an der Pedalwurzel auf Rissbildung gemäß nachfolgender Arbeitsanweisung
2. Wir empfehlen den Austausch der betroffenen Pedale

Zur Kontrolle sind die Pedalstoßstangen zu lösen und die Pedale, nach Kontrolle der Vorderseite, in Richtung Sitz zu klappen, um die Rückseite untersuchen zu können. Bei Rissbildung ist das entsprechende Pedal vor dem nächsten Start auszutauschen.

Austauschpedale, Teilenummer 42A14.01b und 42A14.02b, verbaut seit April '06, können bei COMCO IKARUS bezogen werden.
