IKARUS C42: Anlenkplatte Seitenruder

alle IKARUS C42 bis Seriennummer 9701-6022, Januar 1997

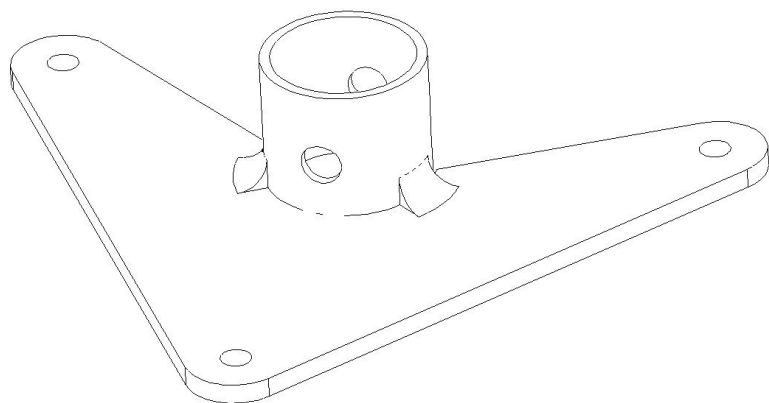
Bei der Nachprüfung einer C42 wurde ein Anriss an einer der oberen Schweißnähte des Anlenkhebels am Seitenruder festgestellt.

Schweißnähte an Ober- und Unterseite auf Rissbildung überprüfen

Bei Rissbildung ist das entsprechende Bauteil vor dem nächsten Start auszutauschen.
