Muster: RANS S-6, S-7, S-10, S-12

GeräteKennblatt-Nr.: 61106, 61107, 61130, 61153 (sowie Unterkennblätter)

Möglicher Bruch der Abspannseilbeschläge am Leitwerk

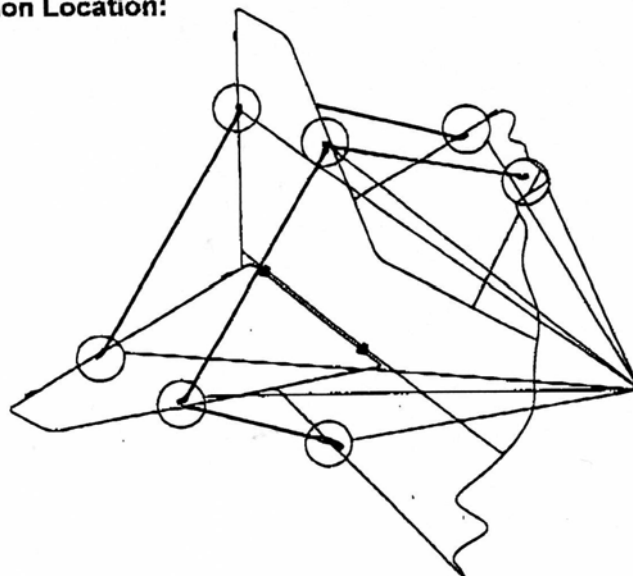
AD135

Bei den Beschlägen der Abspannseile an den Leitwerken der oben genannten Modelle sind gem. RANS AD-135 Brüche aufgetreten. Mögliche Ursachen hierfür können sein:

1. Unsachgemäßes Biegen oder Zurückbiegen bei der Installation
2. Zu geringe Spannung der Abspannseile, was zu Vibrationen führen kann
3. Ziehen oder Schieben an den Seilverspannungen beim Rangieren am Boden

INSPECT ALL TAIL
CABLES AND TANGS

1) Alle Beschläge der Leitwerksverspannung ausbauen und mit mindestens 10facher Vergrößerungslupe auf Schäden untersuchen. (siehe Zeichnung Seite 2). Sollten Risse, Kerben, Brüche oder andere Beschädigungen an den Beschlägen zu finden sein, müssen diese mitsamt den Abspannseilen durch die neueste Serie des Herstellers ersetzt werden.

2) Sollten keine Beschädigungen nach Maßnahme 1) zu finden sein, sind alle 50 Flugstunden die Seile und Beschläge auf Beschädigungen zu untersuchen und gegebenenfalls austauschen

3) Weiterführende Lufttüchtigkeit: Abspannseile und Beschläge durch die der neuesten Serie ersetzen und bei regulären Inspektionen überprüfen.
