Unfall-Untersuchungsbericht

Art des Ereignisses:	Flugunfall
Datum:	22.August 2018
Ort:	Flugplatz "Altes Lager"
Luftfahrzeug:	Ultraleichtes Segelflugzeug
Hersteller/Muster:	Eigenbau / ULF-1
Personenschaden:	Eine Person tödlich verletzt
Sachschaden:	Luftfahrzeug zerstört
Drittschaden:	Keiner
Informationsquelle:	Zeugenaussagen, Gutachten

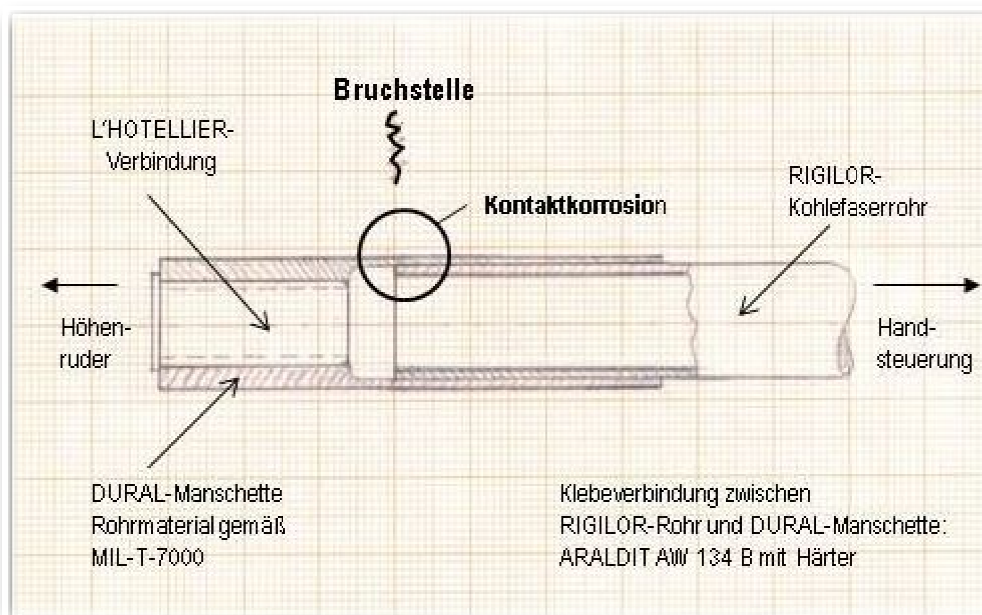
Höhenruder-Ansteuerung

Nach der Bergung des Wracks wurde die Steuerung untersucht. Dabei konnte folgendes festgestellt werden. Die Carbon-Steuerstange zum Höhenruder war getrennt vom L'Hotellier Verbindungsstück. Der Kugelkopf des Höhenruder-Antriebhebels befand sich- noch gesichert-in der Pfanne des L'Hotellier-Verschlusses. Der Bruch erfolgte in der Dural-Manschette unmittelbar am Ende des Carbonrohres.

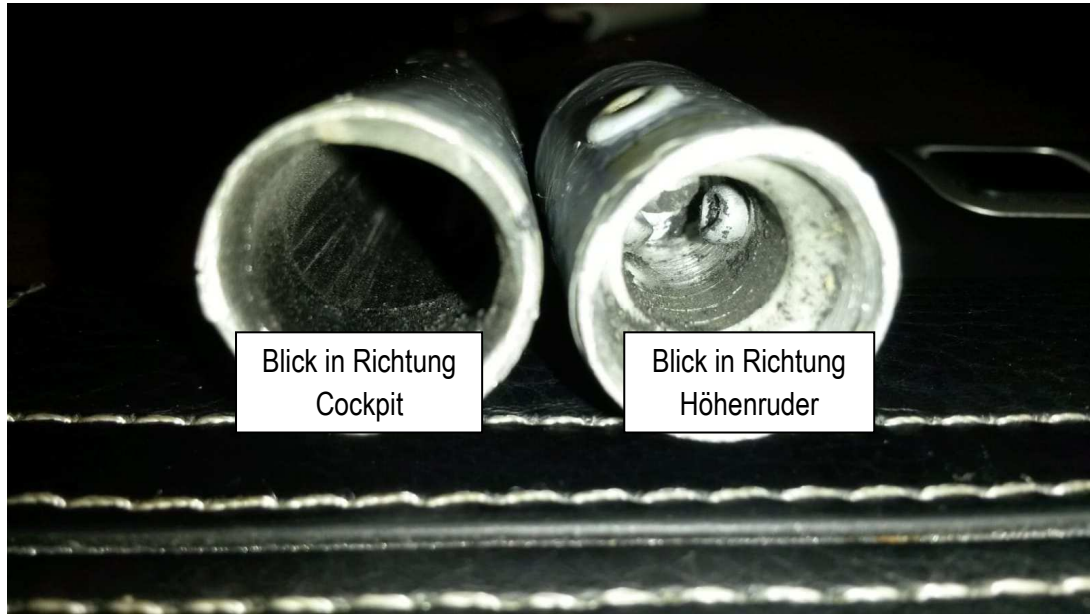
Bruchfläche

- Ermüdungsriß beim Übergang vom Carbonrohr auf das Aluminiumrohr, verursacht durch steifigkeitsbedingte Spannungskonzentration zwischen Carbonrohr und Aluminiumrohr
- Extrem raue Oberfläche des Alu-Rohrs mit in Umfangsrichtung verlaufenden Bohrriefen
- **Außermittige Bohrung mit dünner Restwandstärke** im Aluminiumrohr direkt bei der Rissanfangsstelle
- Vorschädigung durch eine langjährige Schwächung der DURAL-Manschette auf der Innenseite, unmittelbar am Ende des Carbonrohres, infolge einer sogenannten **Kontaktkorrosion** (elektrochemischer Vorgang)
- Restgewaltbruch des Rohrs durch Rissausbreitung bei relativ großer Restquerschnittsfläche aufgrund der geringen Risszähigkeit von Aluminium

Die Korrosion startete im vorliegenden Fall auf der Innenseite der ALU-Manschette, dicht am Ende des CFK-Rohres. Über viele Jahre erfolgte dann ein Materialabbau an der DURAL-Manschette, unmittelbar am Ende des Carbon-Rohres, was schließlich zum Bruch der ALU-Kohlerohrverbindung führte.
