EASA Safety Information Bulletin Sicherheits-Informations-Rundschreiben

SIB Nr.: 2014-34

Ausgabe: 23. Dezember 2014

Betreff: **Mögliche Überschreitung der Motortemperaturgrenzen bei BRP-Powertrain Rotax 912 und 914 Motoren**

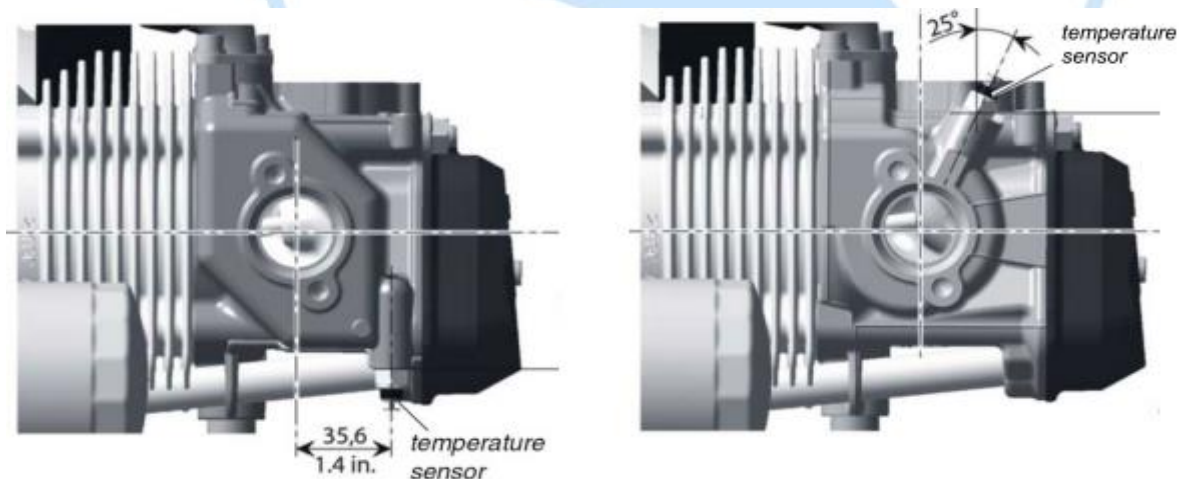
Bild 1 – CHT und CT Messung

Die berichteten Zustände sind das Ergebnis einer ungenügend kommunizierten Änderung, die die Schnittstelle zwischen Motor und Luftfahrzeug geändert haben, indem sie die zuvor vorhandene Zylinderkopftemperaturmessung (CHT) (Grenzwerte 135°C/150°C) durch die Kühlwassertemperaturmessung (CT) (Grenzwert 120°C) ersetzt haben.

Zylinderkopftemperaturmessung -> Temperatursensor zeigt abwärts
Kühlflüssigkeitstemperaturmessung -> Temperatursensor zeigt aufwärts

Alte Zylinderkopfausführung,
Messung der Zylinderkopftemperatur (CHT)
(cylinder head temperature)

Neue Zylinderkopfausführung, Messung der
Kühlwassertemperatur (CT)
(coolant temperature)

- Stellen Sie fest, ob entsprechende Motoren oder Zylinderköpfe gemäß BRP SB 912-066/SB 914-047 seit Januar 2013 in ein Flugzeug bei der Produktion oder bei der Instandhaltung installiert wurden. Dies kann durch Kontrolle der Instandhaltungsaufzeichnungen geschehen oder durch Sichtkontrolle der Zylinderköpfe (siehe Bild 1 im Anhang 1 zu diesem SIB). Wenn Sie unsicher mit der Durchführung dieser Maßnahmen sind, kontaktieren Sie einen entsprechend qualifizierten Instandhaltungsbetrieb, einen Instandhaltungstechniker oder eine CAMO um Ihnen bei der Kontrolle der Unterlagen oder der Sichtkontrolle behilflich zu sein.
