Gegenstand: Gelenklager und Landeklappenschubstange

Betroffen: DYNAMIC WT 9 von Werk-Nr. 002/2001 bis Werk-Nr. 200/2007.  
Trifft nicht auf Flugzeuge zu, bei denen die Schubstange der Type-B verbaut ist (siehe nachstehende Zeichnung)

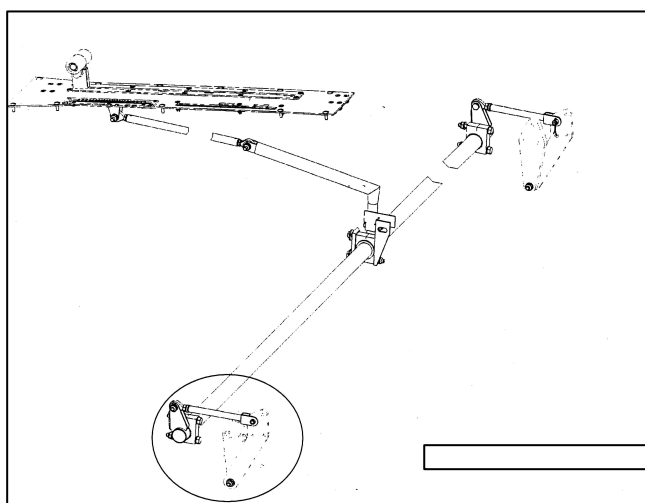
Fig.1 Landeklappenanlenkung

Grund: Ermüdungsbruch am Gelenklager durch verbogene Landeklappenschubstange

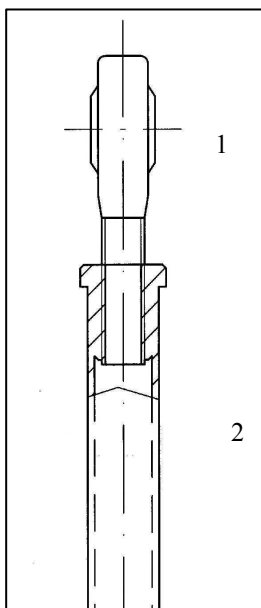
4. Lösen der Kontermutter M6 und herausdrehen der Schubstange
5. Visuelle Kontrolle des Gelenklagers (1) und der Ausrichtung der Schubstange (2). Es ist nachzuprüfen, ob das Gelenklager sich in der Flucht mit der Schubstange befindet und am Punkt F (siehe nachstehende Zeichnung) nicht verbogen ist

Korrekt

Falsch

1. Falls eine Abweichung wie unter Punkt I.5 aufgeführt festgestellt wurde, sind beide Teile (Schubstange und Gelenklager) gegen ein neues Originalteil des Herstellers auszutauschen. Im Zweifelsfall ist der Einbau von Neuteilen erforderlich, bzw. es muss der Hersteller kontaktiert werden.
