Sicherheits-Informationen-Bulletin Lufttüchtigkeit

SIB Nr.: 2022-10R1

Betreff: DURBAL Metallwarenfabrik und Mädler Gelenkköpfe
Produktionsfehler

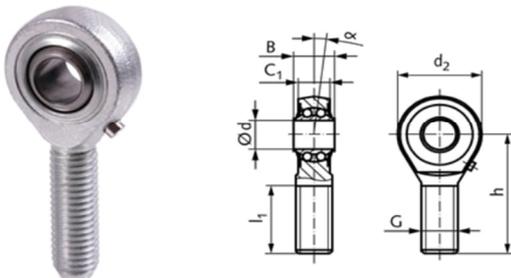
Mädler Artikelnummer 63250600

Die EASA hat Berichte über ausgefallene Schubstangenköpfe des Steuersystems erhalten. Solche Ausfälle sind sowohl während der Produktion als auch im Flug aufgetreten. Weitere Untersuchungen der betroffenen Schubstangenköpfe zeigten Anzeichen von Wasserstoffversprödung, die wahrscheinlich durch einen Produktionsfehler während der Herstellung verursacht wurden.

Gelenkköpfe BR DIN ISO 12240-4, K, Pendelkugellagerung, Außengewinde

Die EASA empfiehlt den Herstellern, jedes betroffene Schubstangenendlager in einem Luftfahrzeug durch eine andere P/N zu ersetzen, die für den Einbau in dieses Produkt geeignet ist.
