| <b>Luftsportgeräte-Muster:</b> | <b>TL 96 STAR und STING</b> |

DEUTSCHER AERO CLUB e.V.  
Luftsportgeräte-Büro

**Lufttüchtigkeitsanweisung**  
**LTA-Nr.: LSG 2024-02**  
**Datum der Bekanntgabe: 26.03.2024**

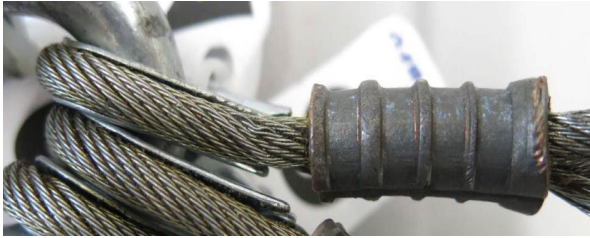
| <b>Anlass:</b> | <p>Bei der Unfalluntersuchung einer TL 96 STAR wurde festgestellt, dass die Aufhängeseile des Rettungsgerätes gegebenenfalls nicht gemäß der Einbauanweisung des Herstellers verlegt wurden. Bei der Überprüfung weiterer Stücke wurden zum Teil Mängel (siehe Beispielfotos) bei den Einbauten offensichtlich, die abzustellen sind.</p> <p>Die verwendeten Stahlseile können bei einer mangelhaften Verlegung (unnötige und in sich fixierte Schlaufen), schlechten Beschaffenheit (Knickstellen, Brüche) und ungenügender Verpressung die Ursache für eine fehlerhafte Auslösung durch Seilrisse sein.</p> |

| <b>Maßnahmen:</b> | <ol style="list-style-type: none"><li>1) Überprüfung der ordnungsgemäßen Verlegung der Aufhängeseile des Rettungsgerätes gemäß Einbauzeichnung im Flug- und Betriebshandbuch, des Zustandes und der Verpressung der Seile.</li><li>2) Der Hersteller und Musterbetreuer werden angewiesen, eine neue Einbauanweisung nach Empfehlungen des Rettungsgeräteherstellers zu erstellen und umzusetzen. (Die vor 20 Jahren vorgeschlagenen und eingesetzten Stahlseile sind heute nicht mehr Stand der Technik. Mittlerweile verwenden die Rettungsgerätehersteller andere Materialien wie z.B. Aramid / Kevlar.)</li></ol> |
| <b>Durchführung und Fristen:</b> | <ol style="list-style-type: none"><li>1) <b>Vor dem nächsten Flug durch eine sachkundige Person oder sachkundigen Betrieb. Die Durchführung ist in den Betriebsaufzeichnungen und auf der Anlage 1 zu bestätigen.</b></li><li>2) <b>Bis 31.12.2024</b></li></ol> |
