TECHNISCHE MITTEILUNG NR. 3

Betrifft: Stratos II e, alle Werknummern  
hier: Feststellknebel für Höhenrudertrimmung

# ***hfl - flugzeugbau* gmbh**

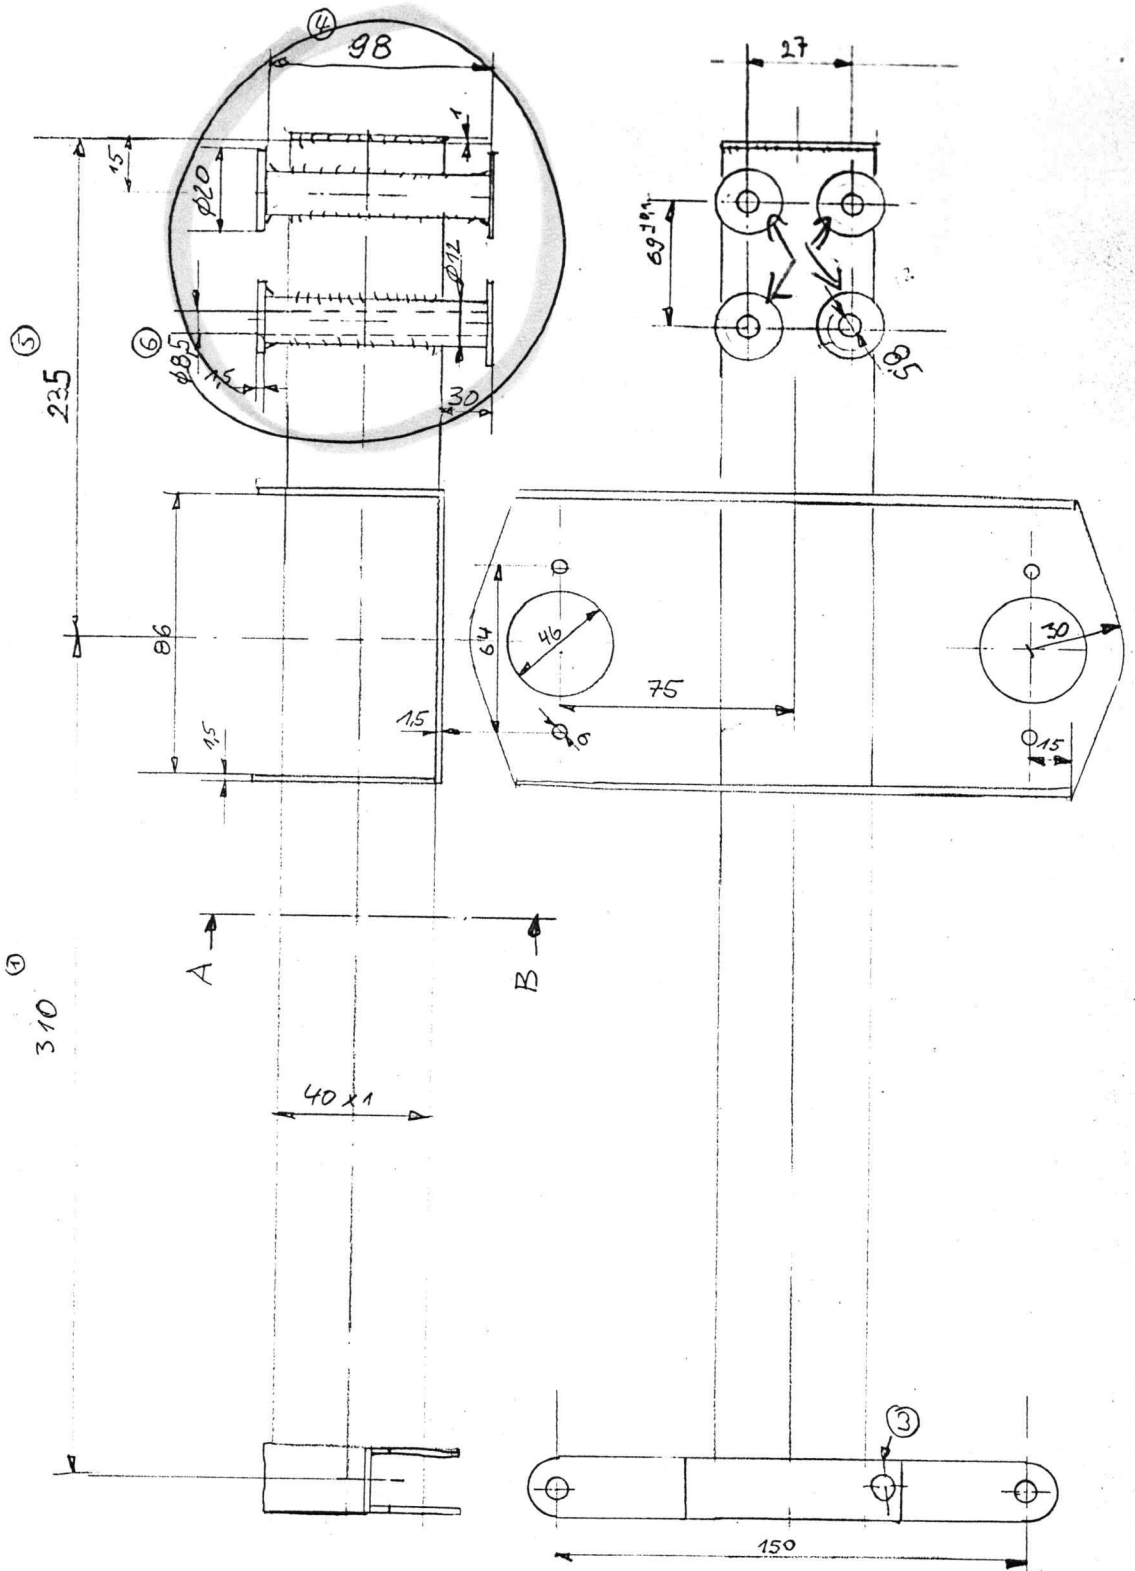
| ③ | Bohrung Ø 12 | | | | | | | HFL-02-05-001 | |

Es wurde ein Fall bekannt, bei dem Risse im Motoraufhängungsbereich des Motorträgers auftraten.

1. genaue Kontrolle vor jedem Start

Bei Auftreten von Rissen sofortige Kontaktaufnahme mit HFL.

2. Ausbau des Motorträgers und zwecks Verstärkung des Motoraufhängungsbereichs senden an:

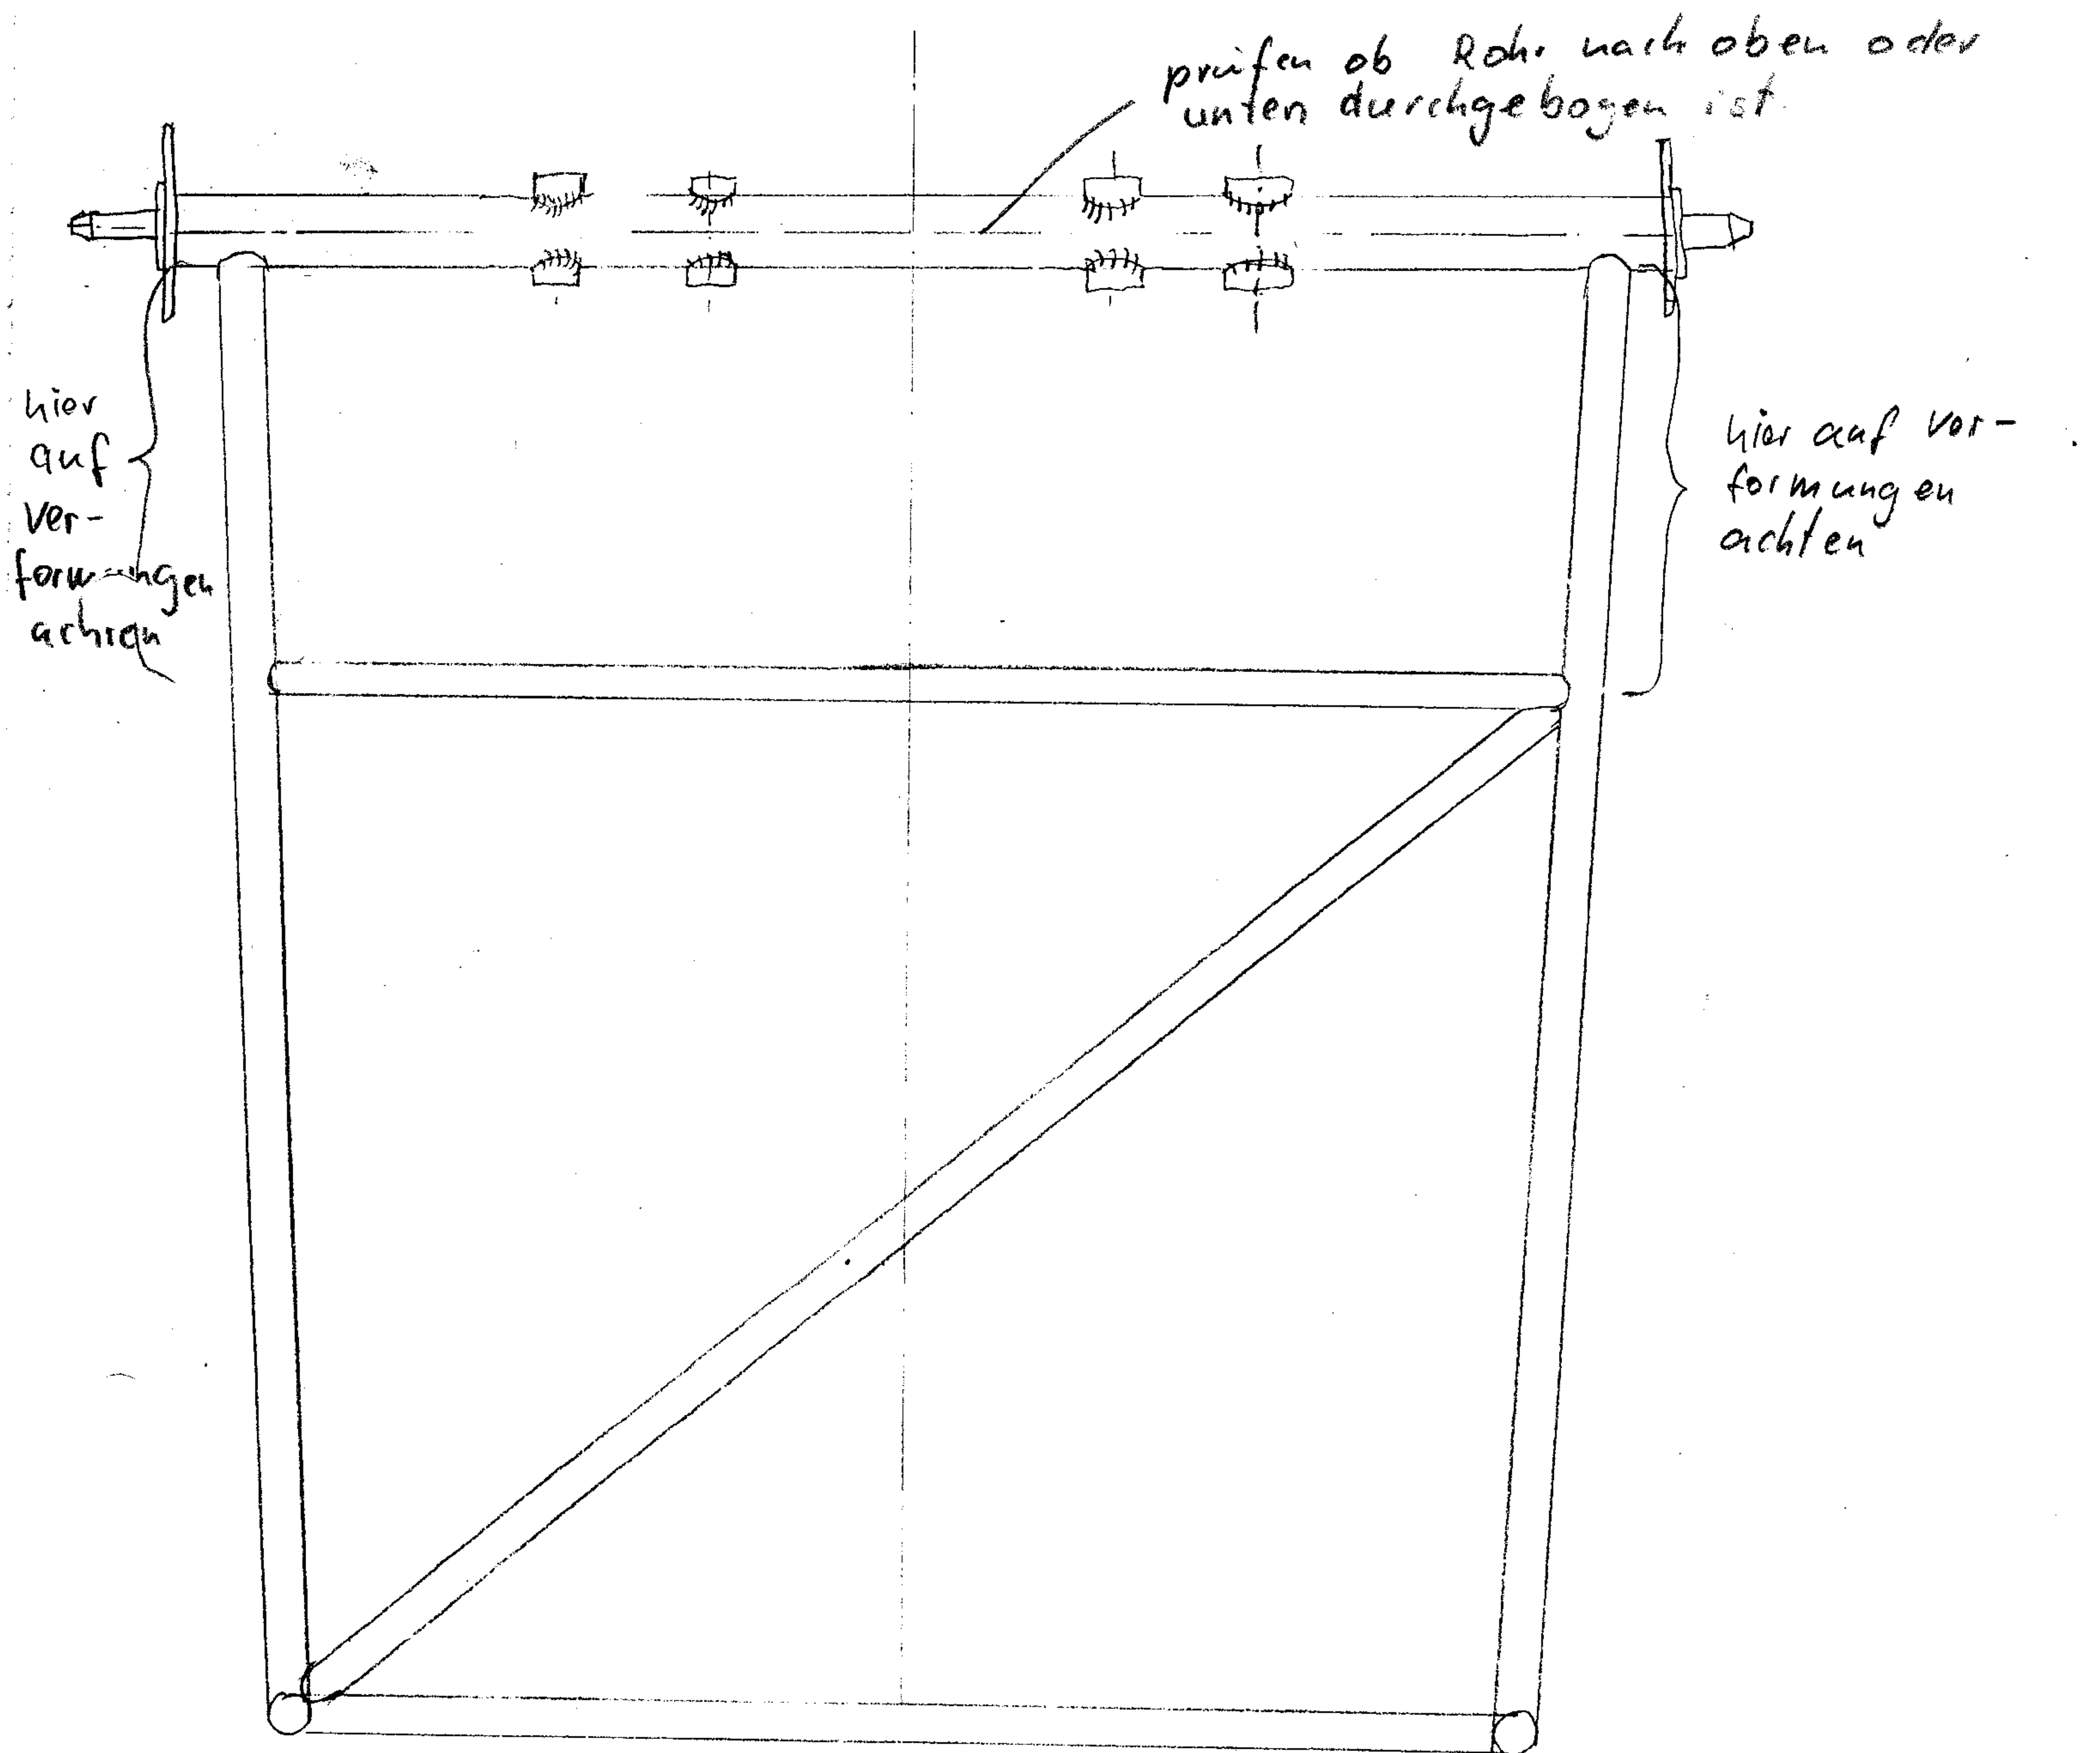
HFL-02-03-018/1

Anlaß: Bei einem hfl-stratos IIe traten am Stahlrohrumpf im Bereich des hinteren Flügelanschlusses Verformungen bzw. Risse auf, deren Ursache nicht eindeutig auf Überlastung zurückzuführen sind.

Maßnahmen: 1. Kontrolle des Stahlrohrgerüsts im Bereich der hinteren Flügelaufhängung.  
Verformungen sind leicht an Faltenbildung in der Bespannung zu erkennen  
2. Verstärkung des Stahlrohrgerüsts im Bereich der hinteren Flügelaufhängung, siehe Zeichnung hfl-02-03-018/

Wenn Risse oder Verformungen festgestellt werden, ist der Flugbetrieb sofort einzustellen und Maßnahme 2 durchzuführen. Hersteller kontaktieren.

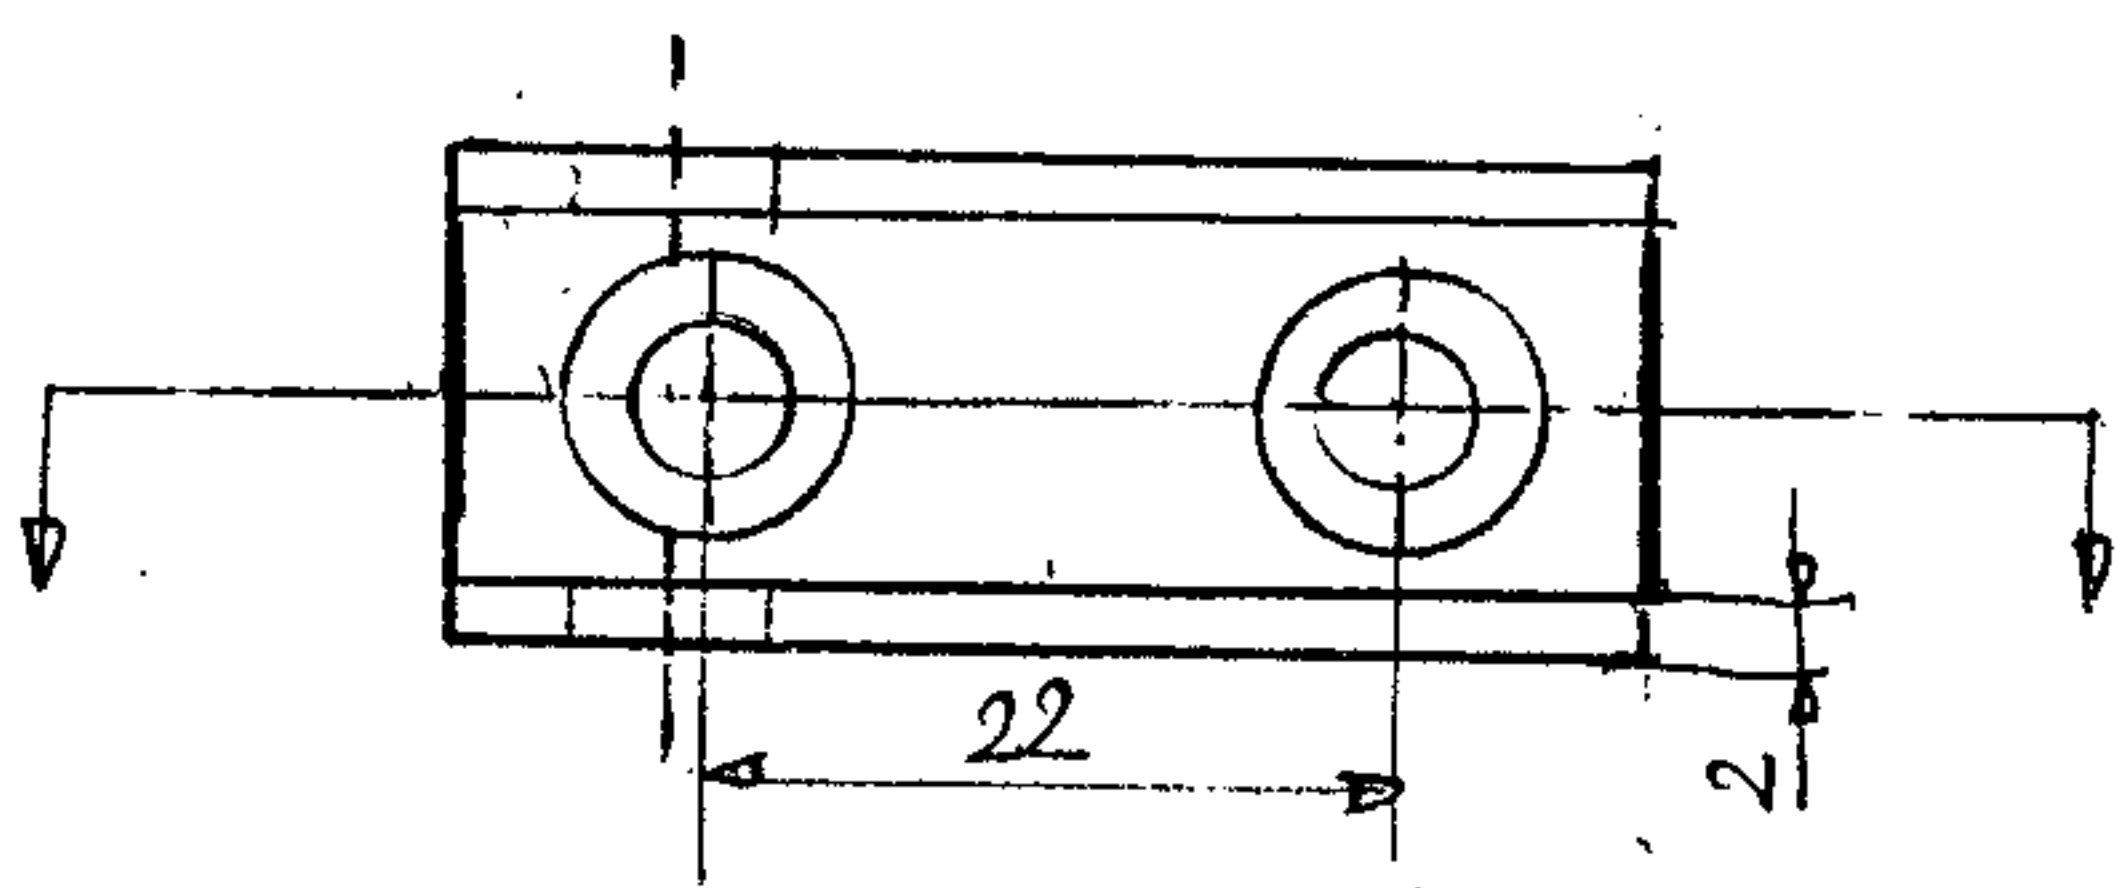
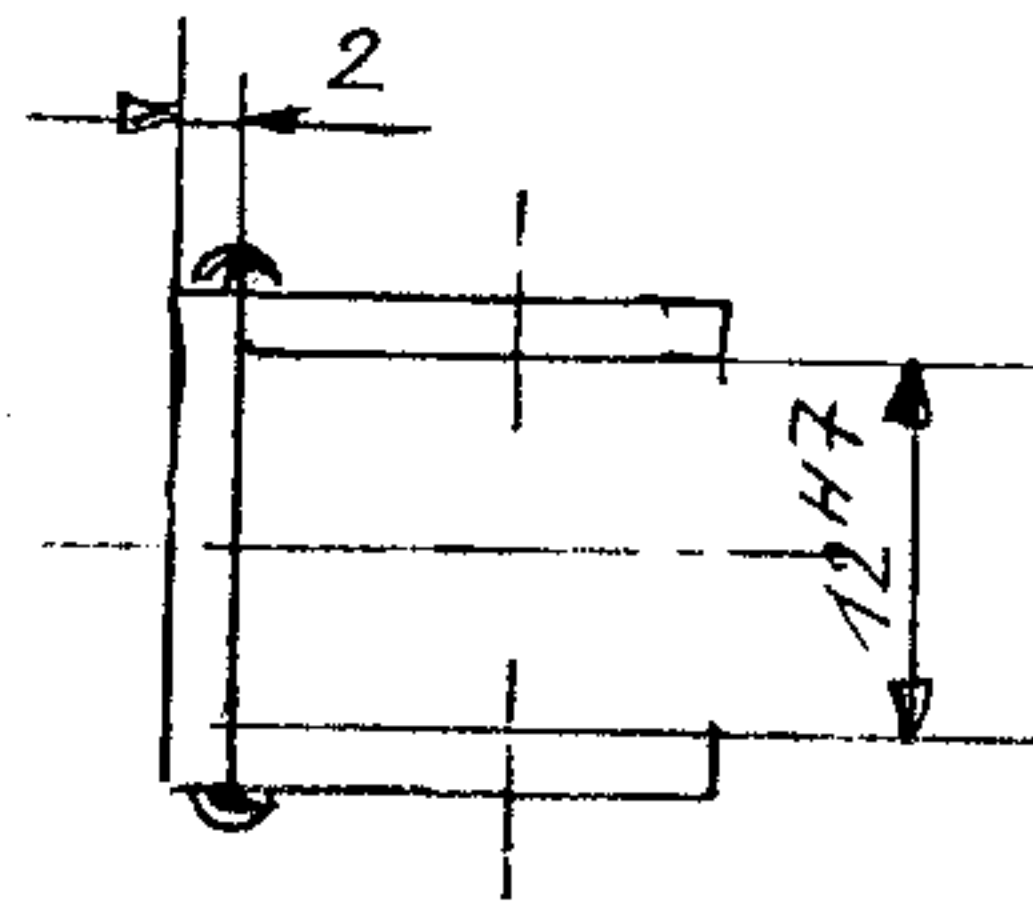
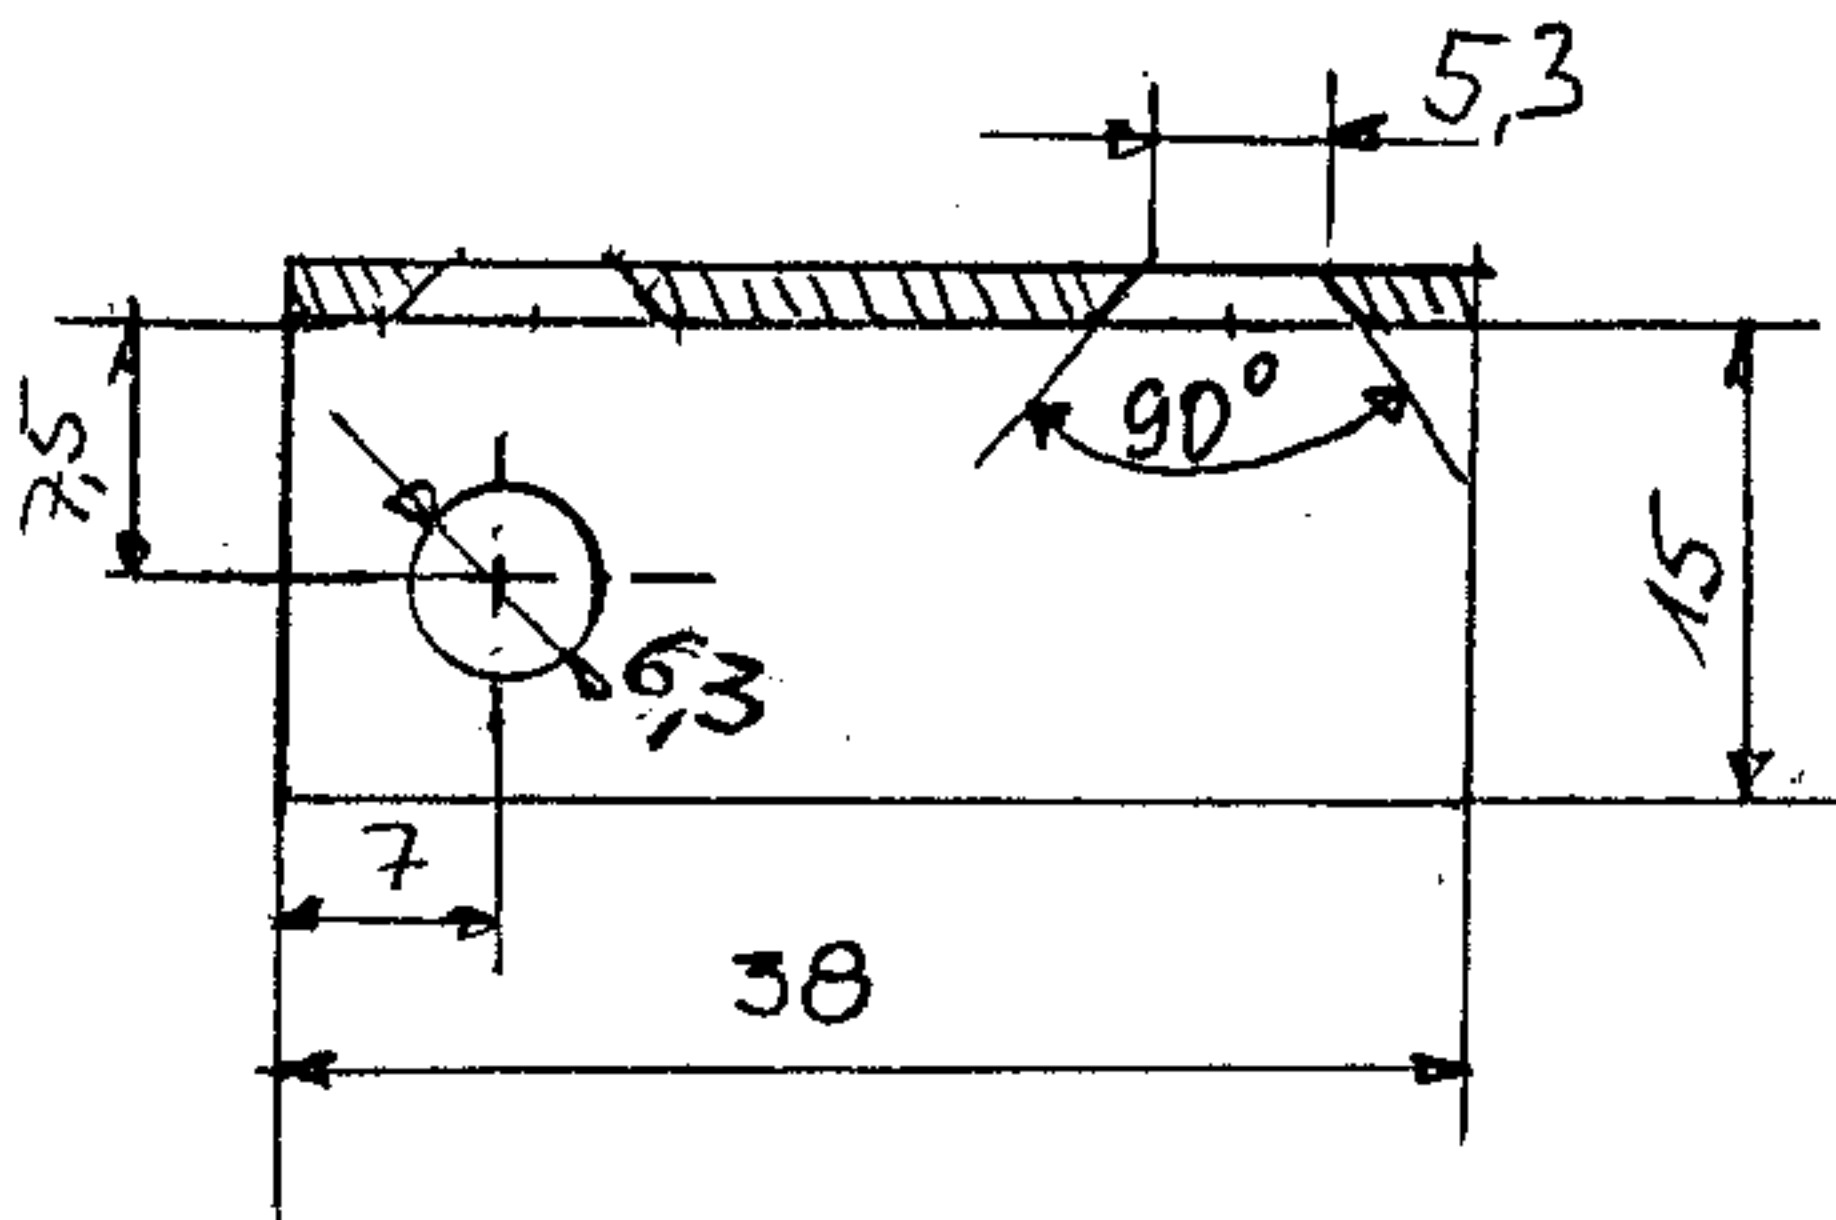
HFL-03-03-054

Anlaß: Aufgrund eines Flugunfalls besteht der Verdacht, daß sich die Winkelgelenke in der Steuerung (Schnappverschlüsse) des Seitenruders gelöst haben. Dadurch kann ein Seitenruderflattern angeregt worden sein, welches dann so starke Verformungen des Leitwerks-träger- Höhenleitwerksverbandes zur Folge hatte, daß sich der Höhenruderantrieb (Kulissenstein) aus der Führungsschiene herausgearbeitet hat.

2) die kulissenstein- Führungsschiene Kombination des Höhenruderantriebes ist gegen eine geänderte Auszutauschen. Bei Flugzeugen mit gefräster Führungsschiene bzw. mit geschweißter Schiene aber Schenkel-länge kleiner als 15 mm muß Schiene (03-03-054) und Kulissenstein (03-07-050) ausgetauscht werden. Wenn die installierte Schiene den Abmessungen der in der Zeichnung 03-03-054 dargestellten entspricht, so muß nur der Kulissenstein ausgetauscht werden. Die Bohrung 6,5 mm kann nachträglich angebracht werden. Im montierten Zustand wird dann der Höhenruderantrieb mit einem ~~Clickpin~~ <sup>Splitbolzen</sup> gesichert.

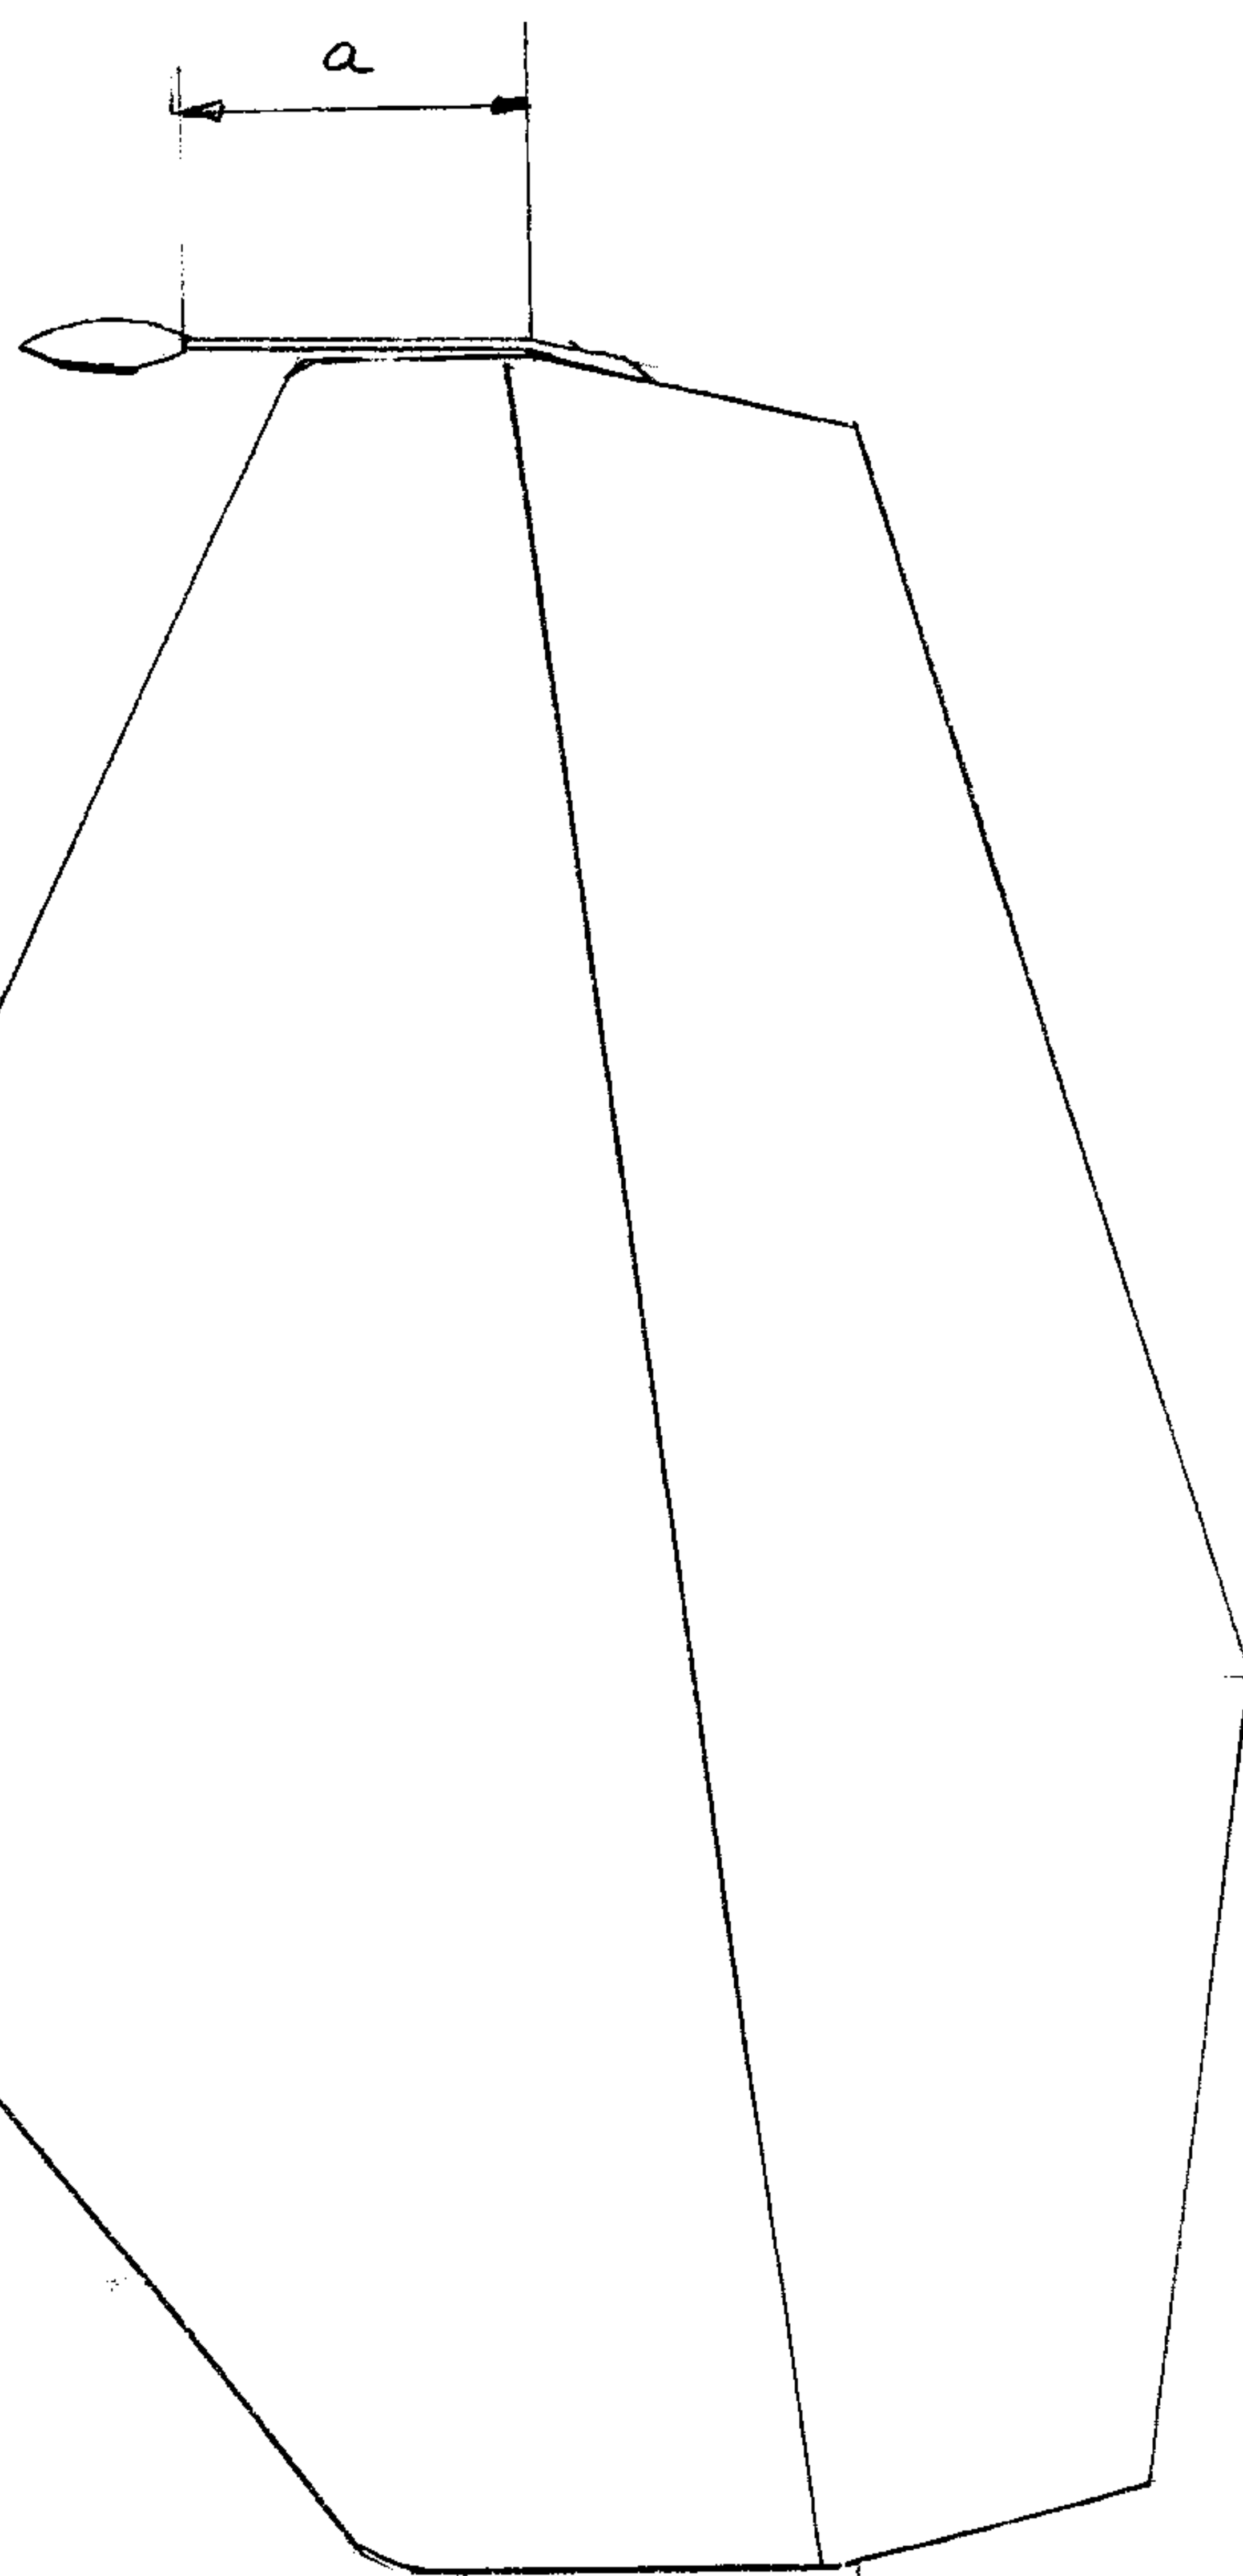
Anlage zur TM Nr. 11

Anlaß: Testflüge bei der DFVLR in Braunschweig zum Flatterverhalten haben ergeben, daß bei Geschwindigkeiten von 100 km/h und darüber ein mit den Seitenruderpedalen rhythmisch angeregte Schwingung mit einer Frequenz von ca. 3-4 Hz nicht mehr gedämpft ist. Wenn die Pedale jedoch mit den Füßen belastet bleiben, ist die Schwingung stark gedämpft.

Maßnahmen: Die Seitenruder sind mit Massenausgleichsgewichten zu versehen,  
gemäß beiliegender Zeichnung.  
Das Massenrestmoment darf die in der Tabelle angegebenen Werte  
nicht überschreiten.

Die Halterungen werden auf den oberen Rand der Seitenruder  
aufgenietet. Die Änderung kann von jeder sachkundigen  
Person durchgeführt werden.

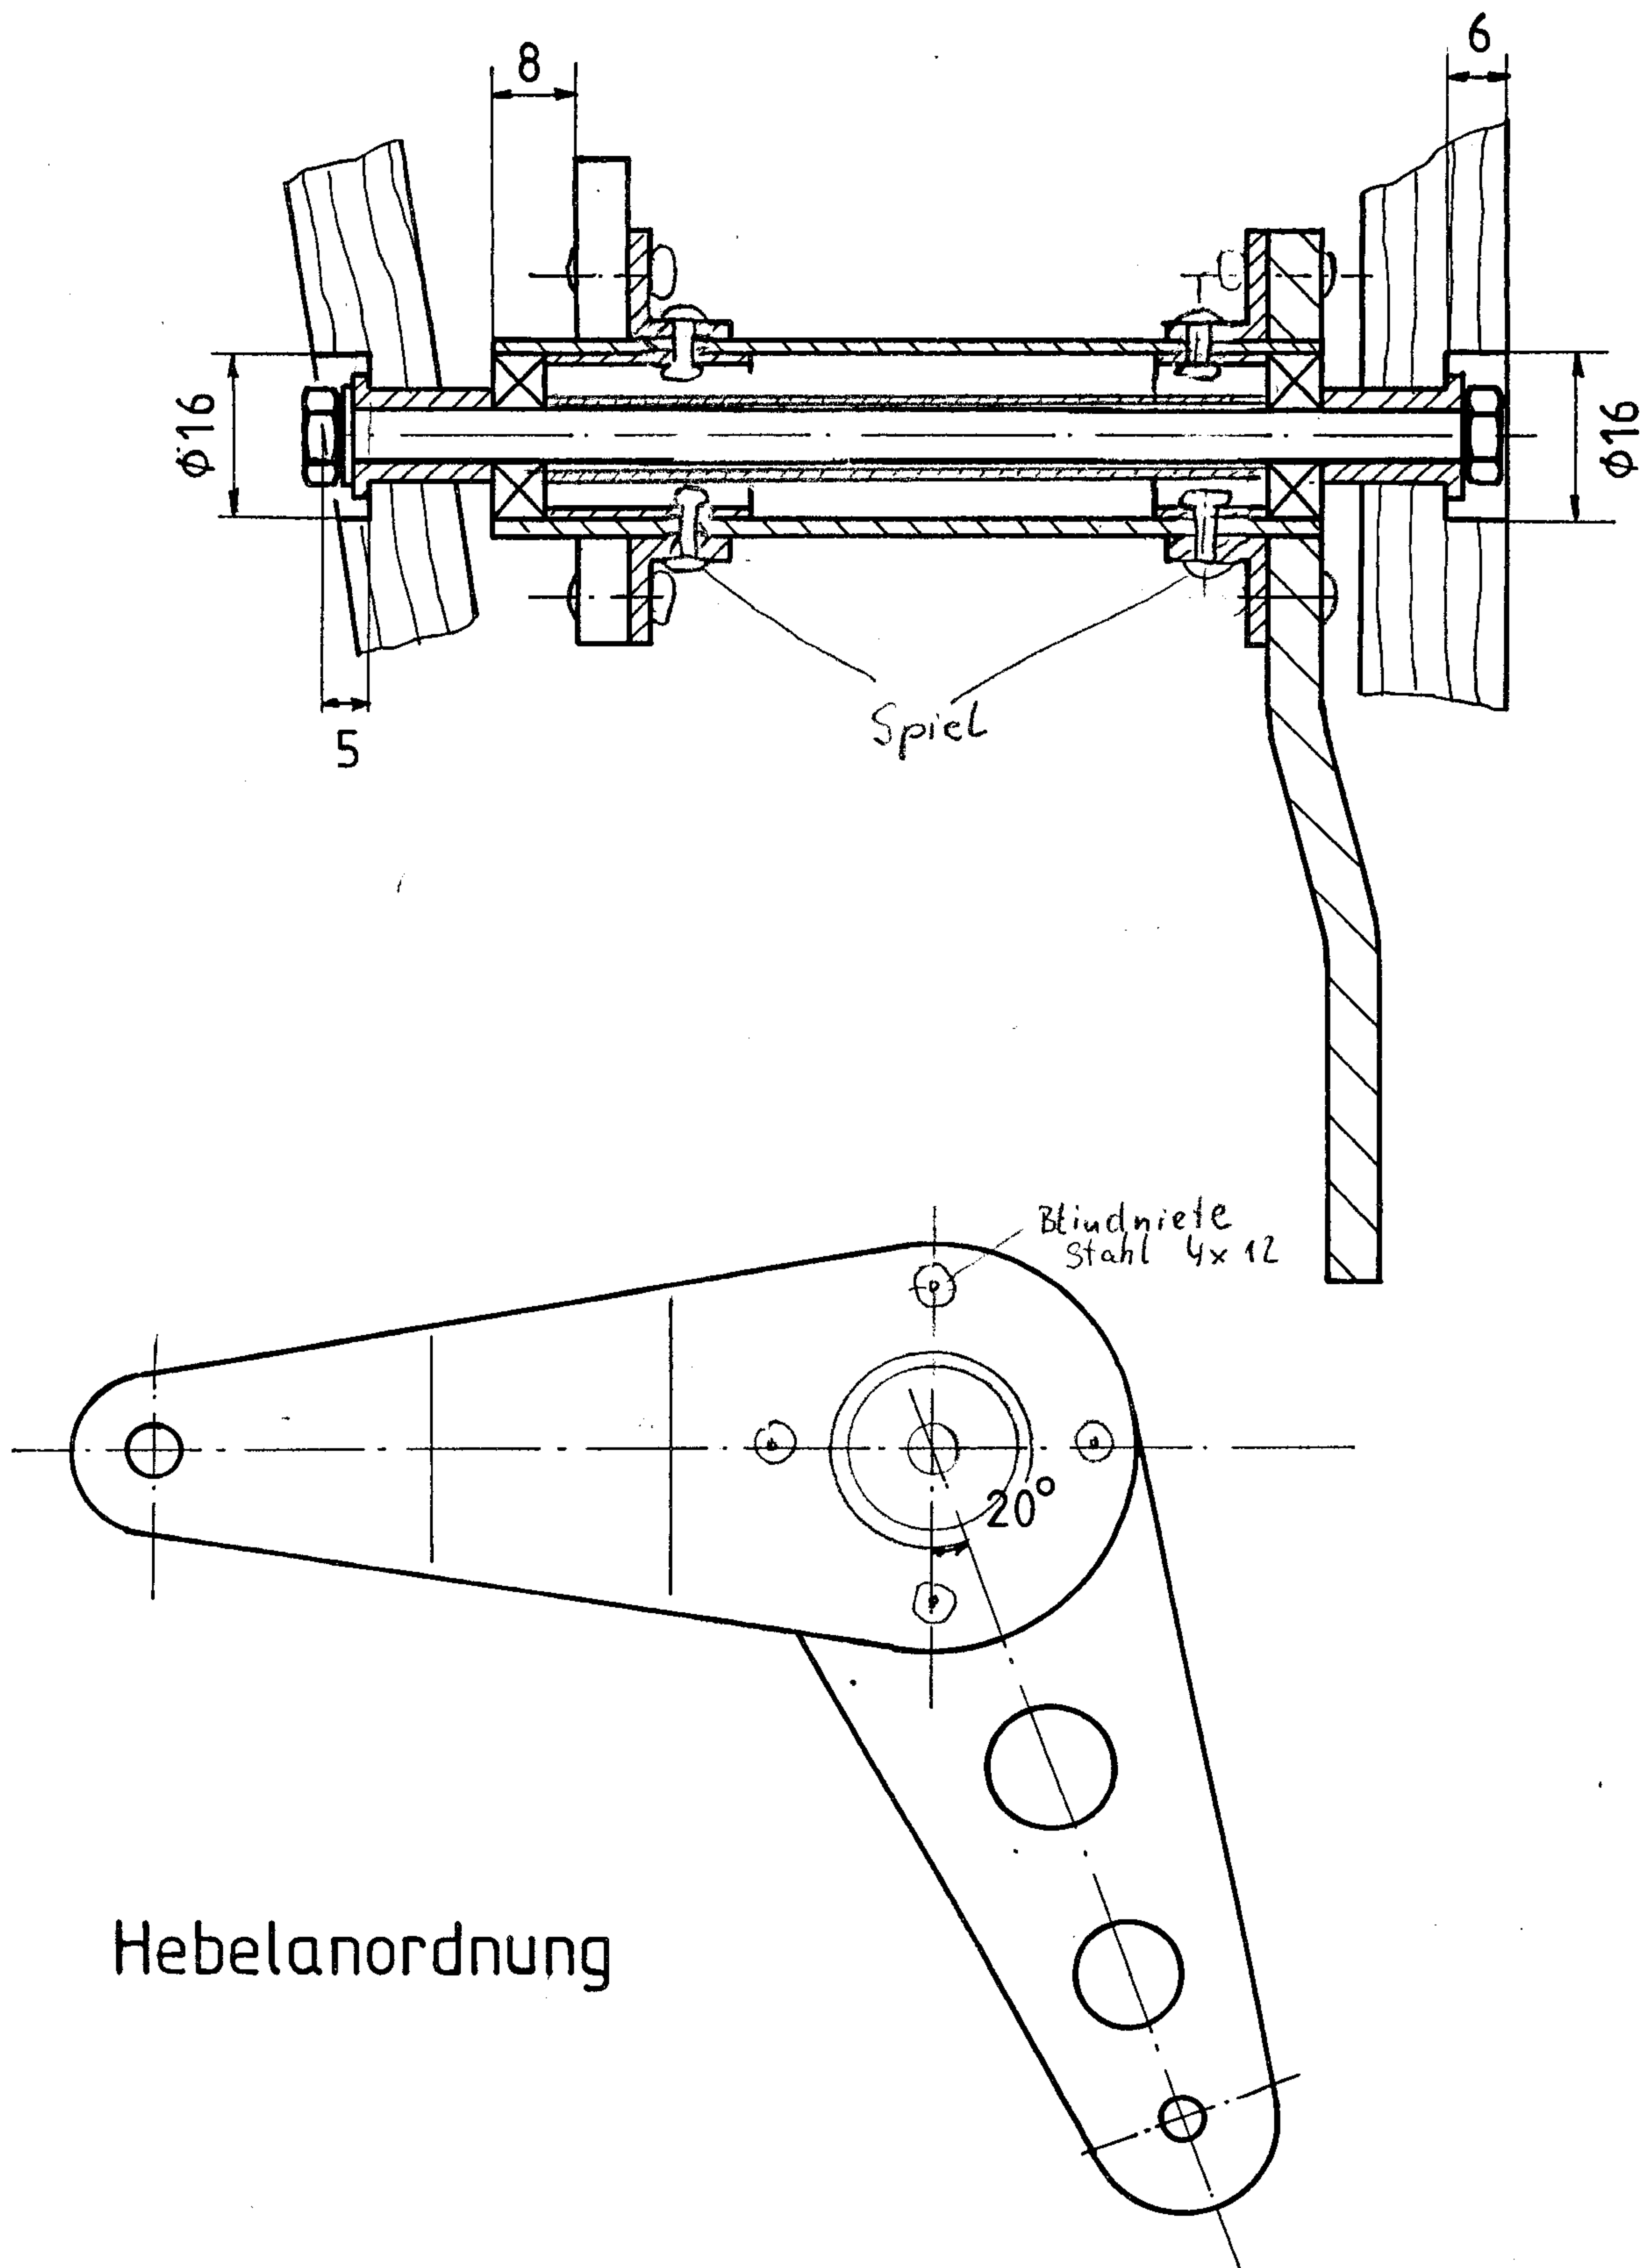
| | | | | | | | | HFL-03-07-043 | |

Anlaß: Bei Wartungsarbeiten bzw. gründlichen Vorflugkontrollen wurde Spiel im Höhenruderantrieb festgestellt. Die Ursache lag in zunehmendem Spiel in der Nietverbindung der Alu-Flansche mit den Torsionsrohr des Antriebshebels (siehe Zchnng. Nr. )

Maßnahmen: 1) gründliche Kontrolle des Antriebshebels, gegebenenfalls durch Blockieren der Steuerknüppels.

2) Wenn Spiel festgestellt wurde, so ist der Torsionshebel auszubauen. Dies geschieht durch Entfernen des Handlochdeckels und Entfernen der Achse des Torsionsrohres. Dann kann der Torsionshebel nach Lösen der Steuerstange durch das Handloch ausgebaut werden. Das Torsionsrohr muß dann durch ein Neues, gemäß Zeichnung Nr. ausgetauscht werden. Der komplette Antriebshebel kann zu HFL geschickt werden, dort wird das neue Rohr eingebaut. Die Kosten dieser Maßnahmen betragen

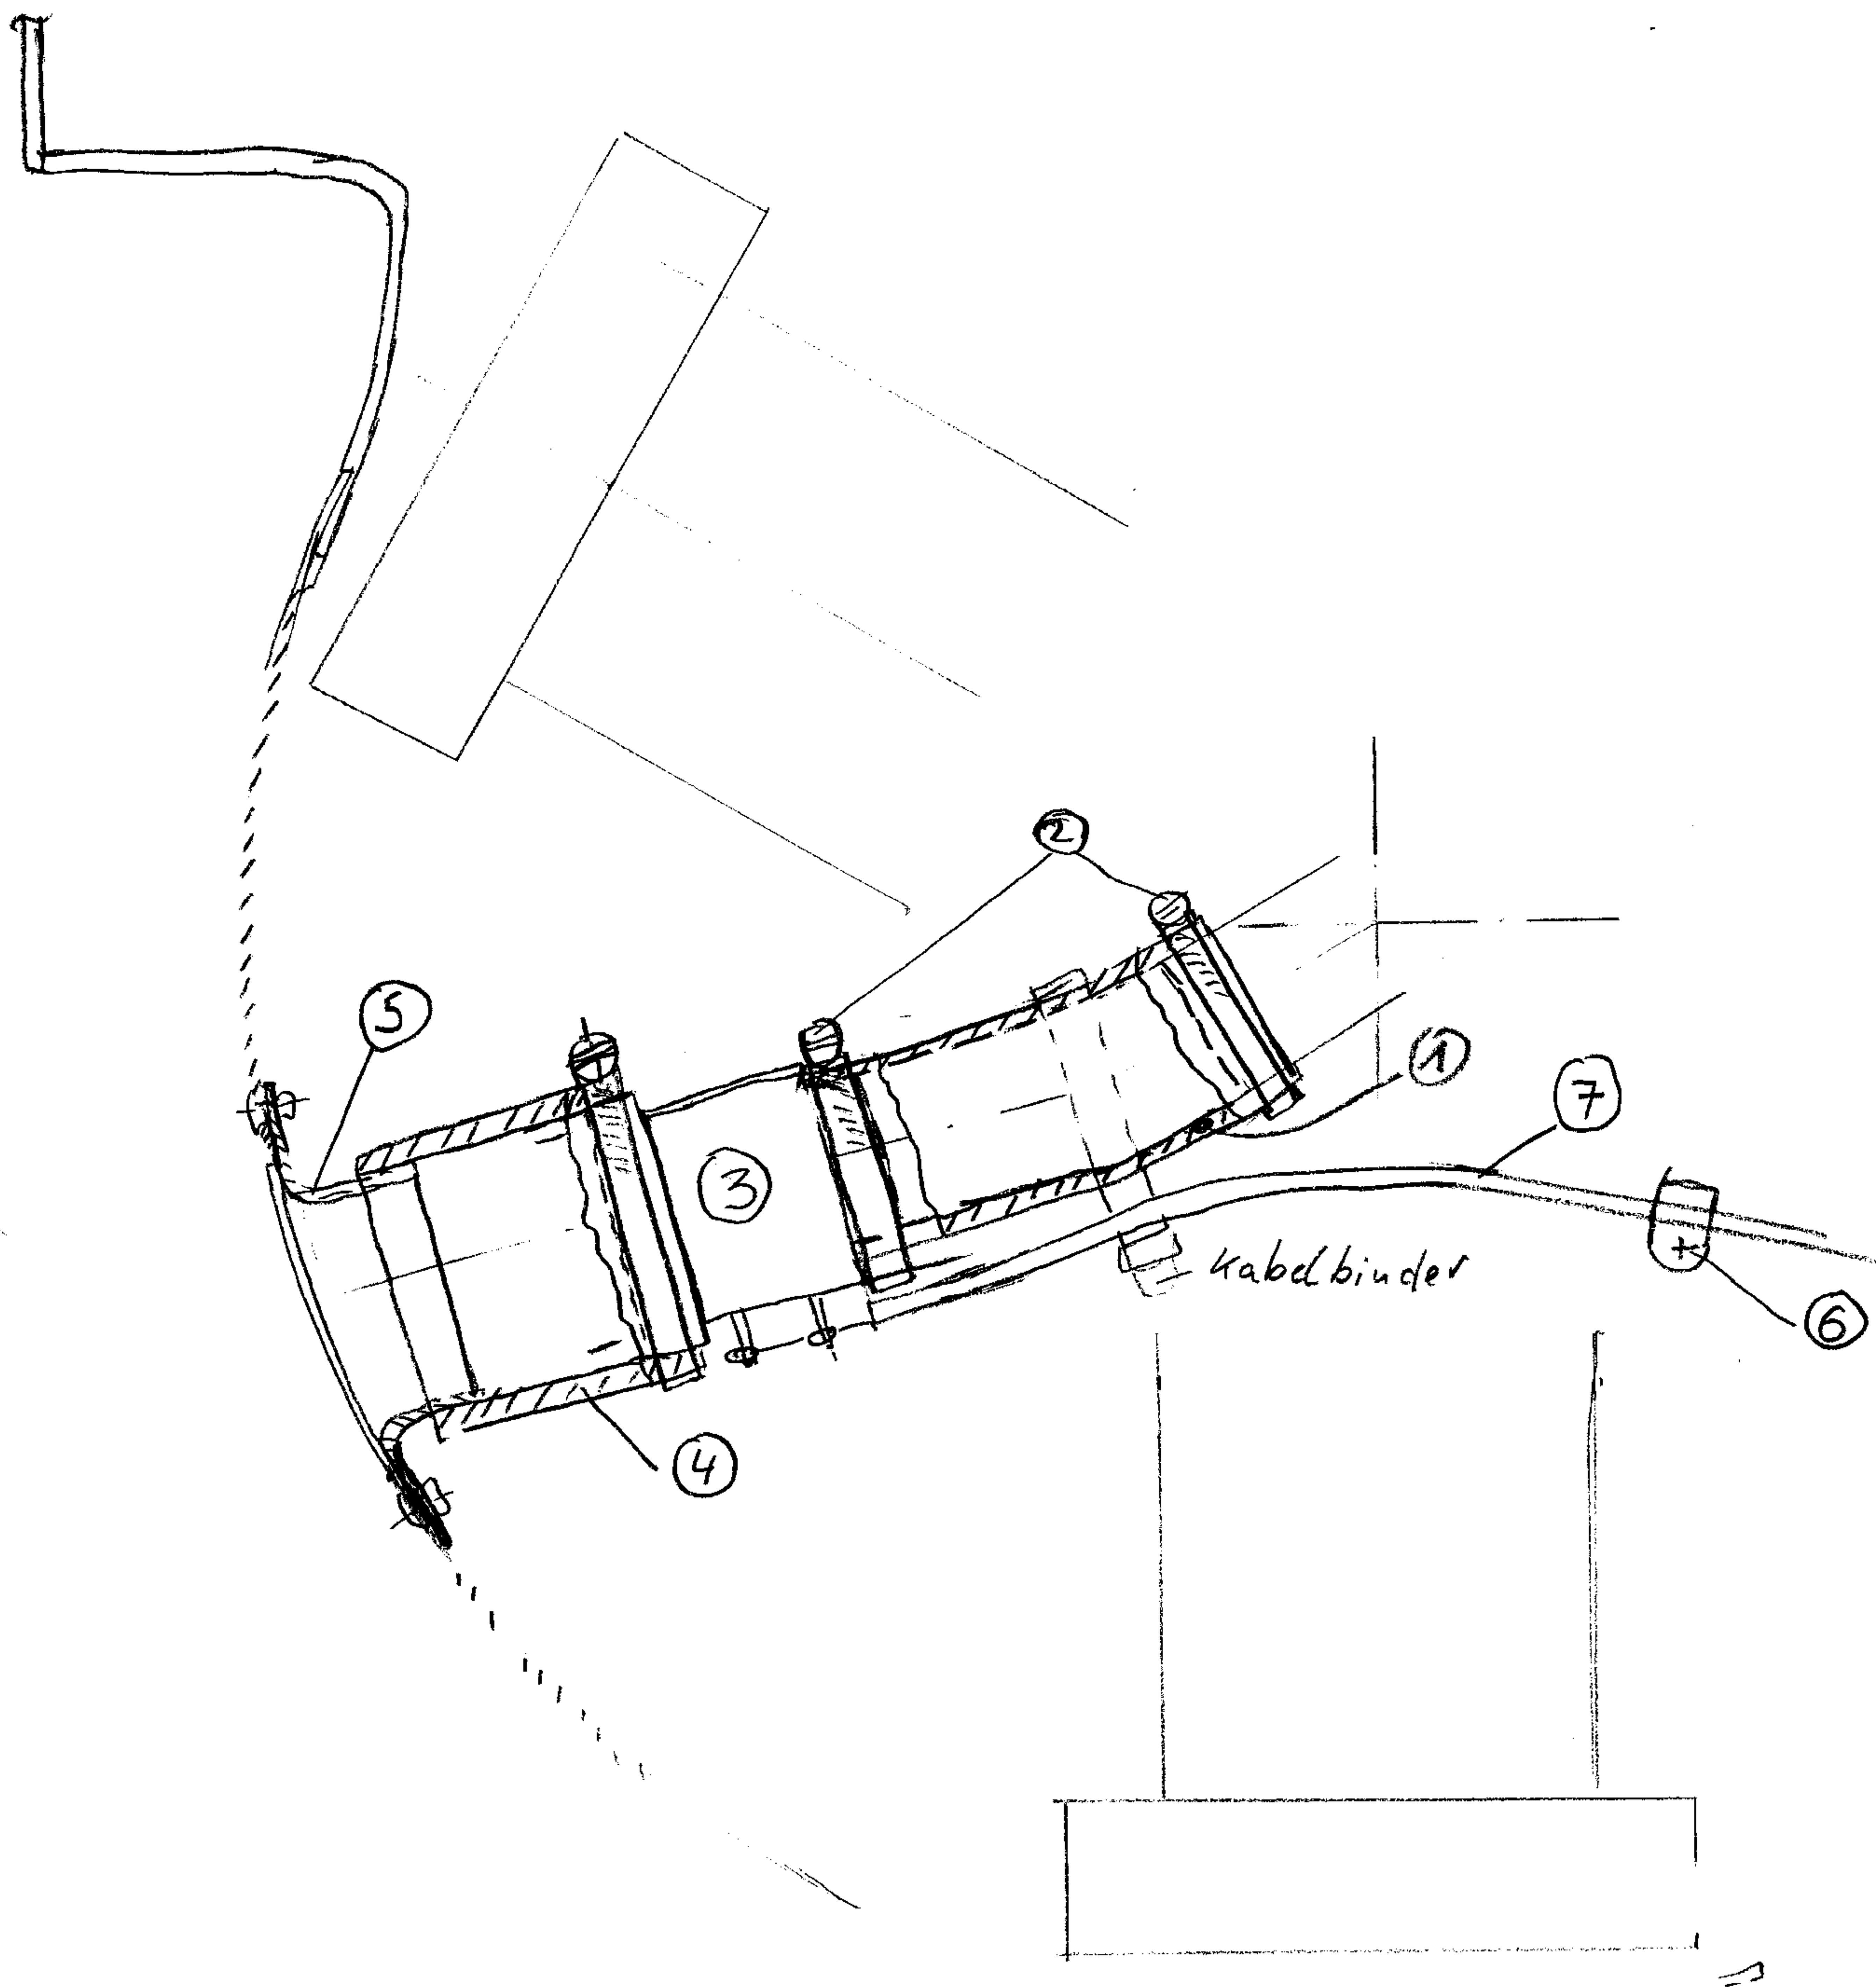
Vergasermontage Übersicht  
Anlage zur Arbeitsanweisung zur  
Technischen Mitteilung Nr. 14  
vom 16.6.89

Anlaß: Durch ungünstige Position der Luftansaugöffnung gelangt zu warme Luft in den Vergaser, was zur Abmagerung des Kraftstoff-Luft-Gemisches führt. Zusätzlich wird der Wirkungsgrad durch Beschickung des Vergasers durch Stauluft vermindert.  
Dies kann zu Motorstillstand im Landeanflug ( bei Leerlauf) aber auch im Normalflug führen.

Maßnahmen: Die Luftansaugung des Vergasers wird dahingehend geändert, daß dem Vergaser Frischluft von außerhalb der Cowling zugeführt wird. Dies geschieht nach beiliegender Arbeitsanweisung.

- 8) Öffnung in die Cowling schneiden. Durchmesser 75 mm.  
Position von der oberen Kante 200 mm, von der hinteren Kante 120 mm.  
Siehe Übersichtszeichnung.
