TECHNISCHE MITTEILUNG NR. 3

Betrifft: Stratos II e, alle Werknummern  
hier: Feststellknebel für Höhenrudertrimmung

# ***hfl - flugzeugbau* gmbh**

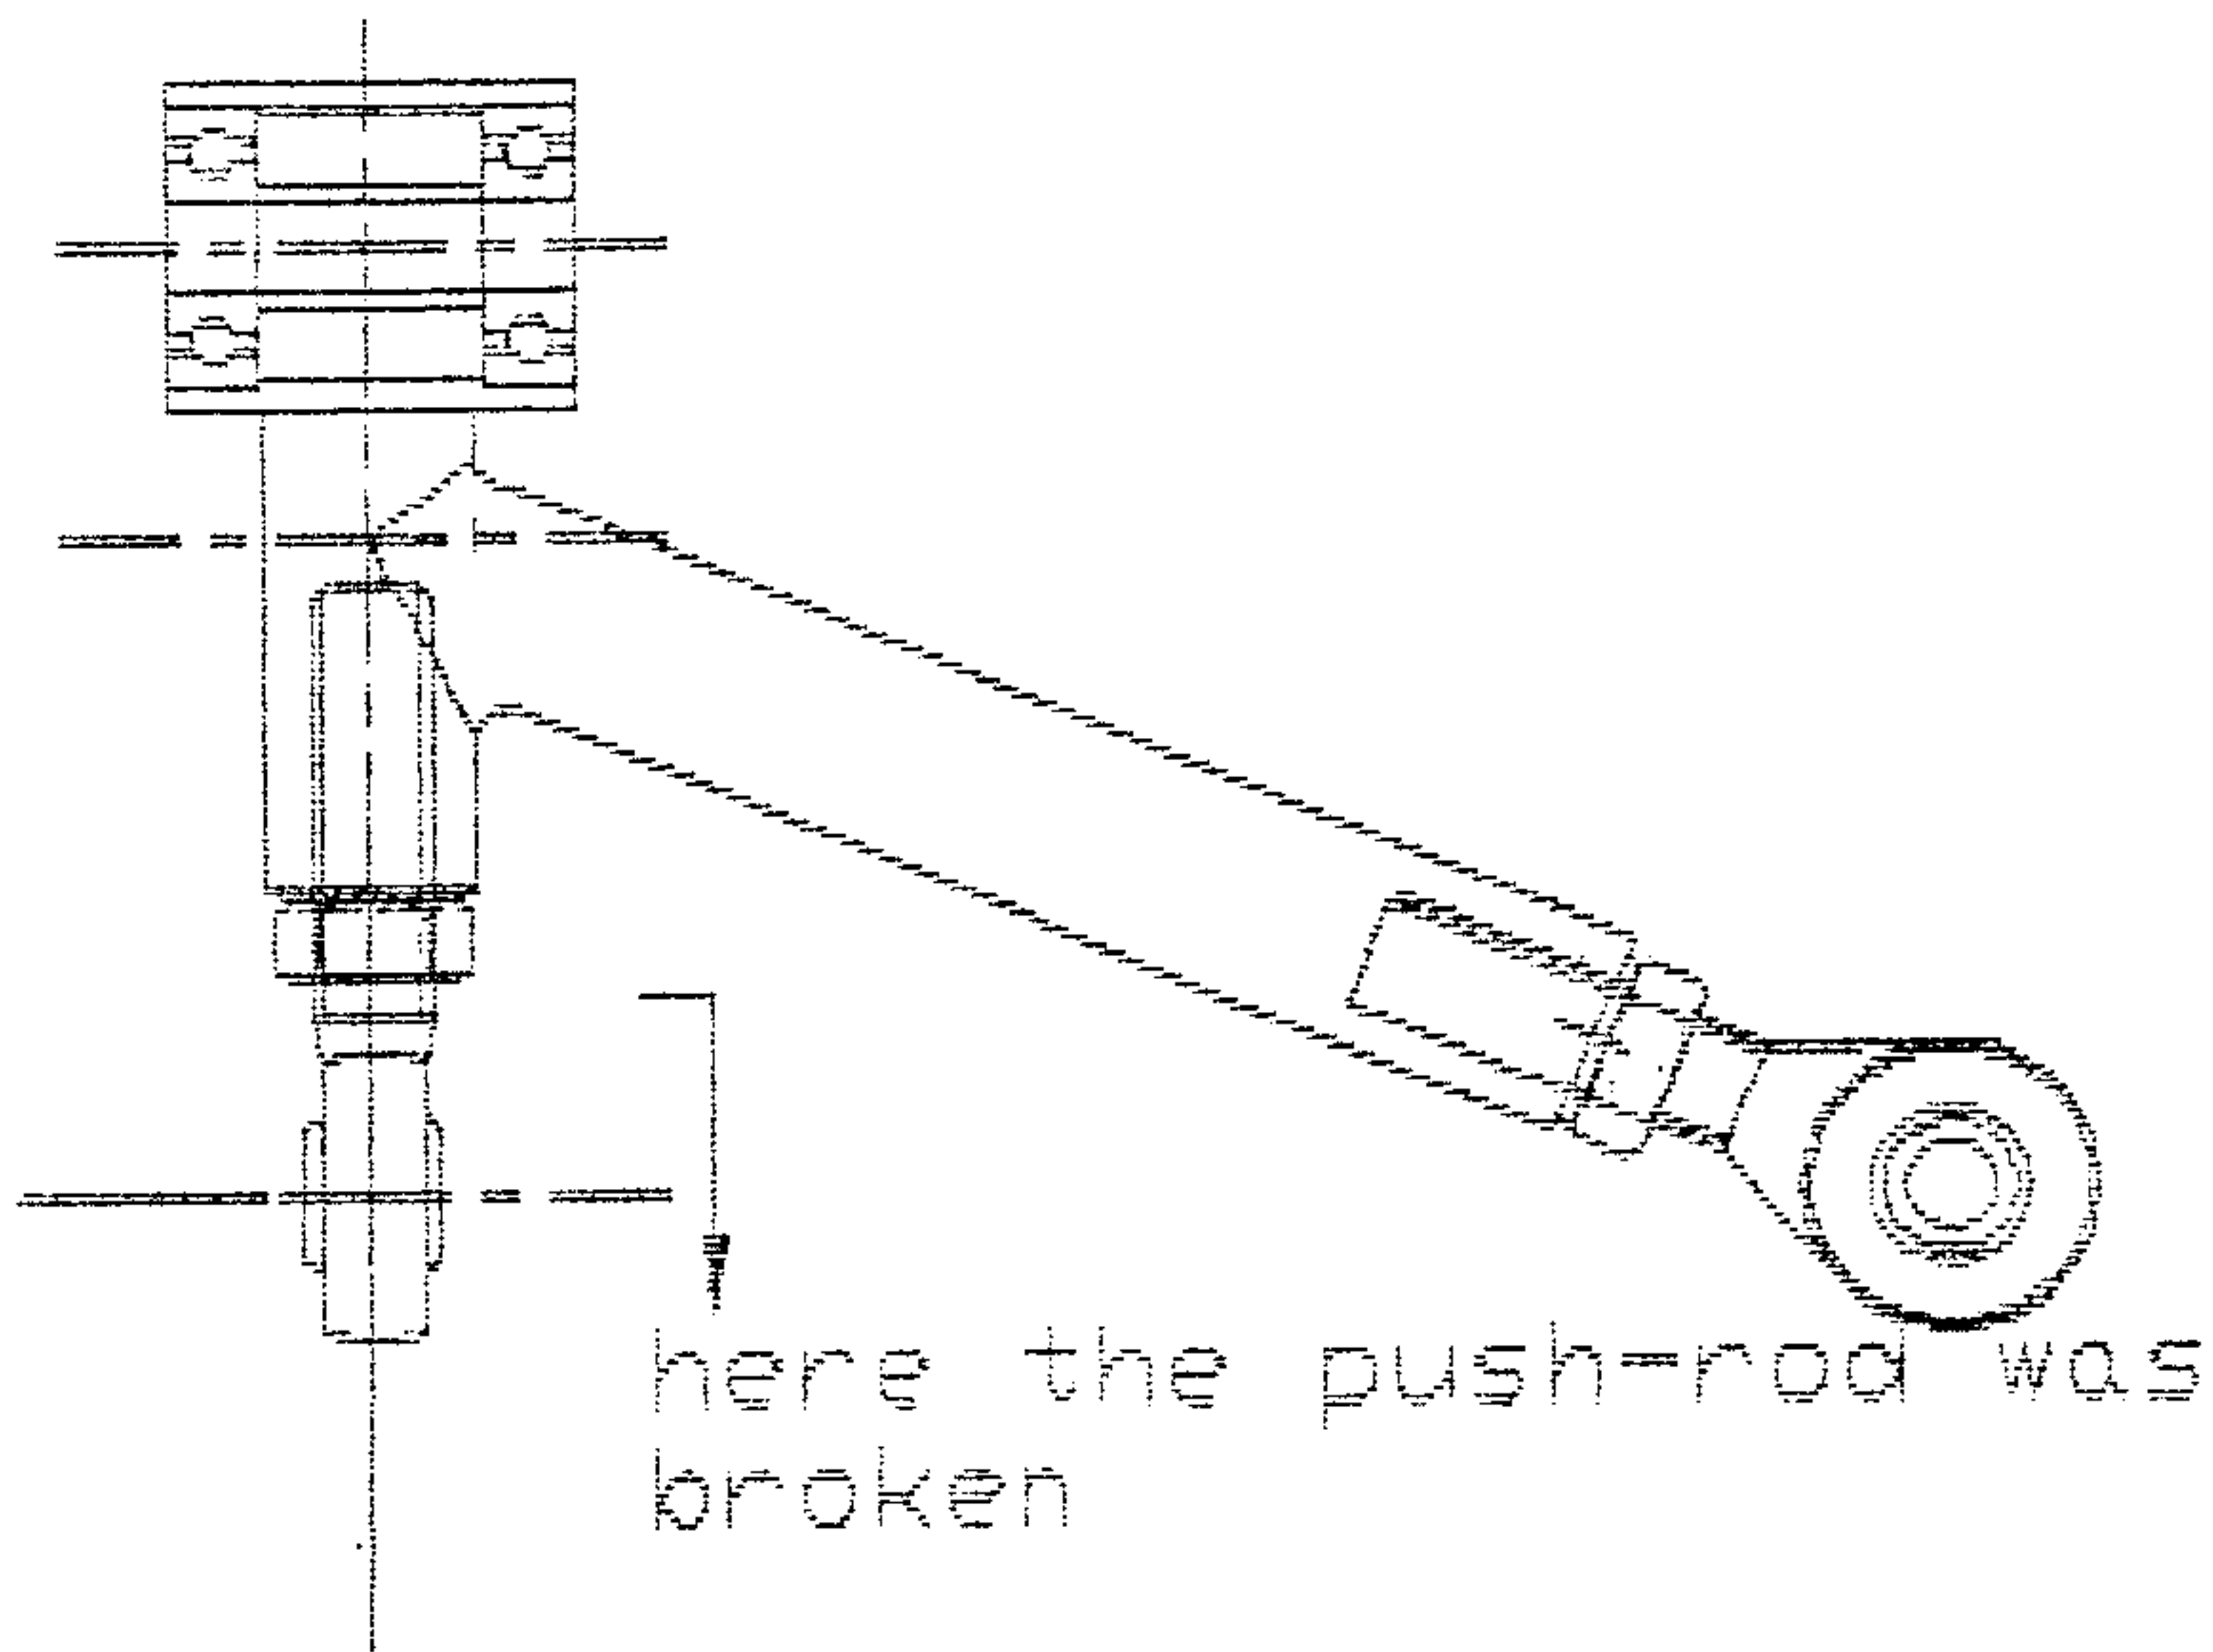
Anlaß: Bruch eines Gelenkkopfes in der Steuerung am Mischer, siehe beiliegende Zeichnung.

Maßnahmen: Da ein Bruch einer dieser Gelenkköpfe zu lebensbedrohenden Situationen führen kann (Ausfall der Höhen- und Quersteuerung) werden folgende Maßnahmen zwingend vorgeschrieben:
