## Sicherheitsmitteilung (SIB)

**SIB Nr.: 2019-07**

### **Gegenstand: Aufrüsten von Segelflugzeugen – Verfahren, Kontrollen und Training**

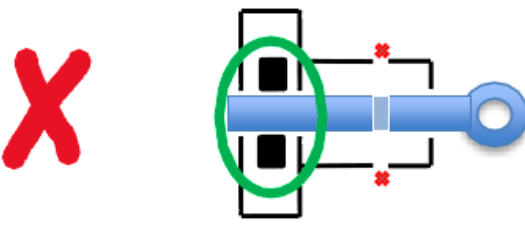
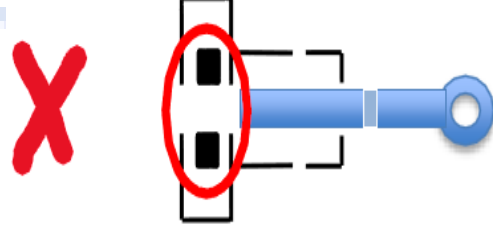
Anschliessen bedeutet, dass ein Bolzen in eine Buchse eingeführt wird. In diesem Zustand kann die Verbindung Kräfte übertragen, aber der Bolzen kann sich wieder aus der Buchse bewegen, weshalb die Verbindung nicht sicher ist. Alle Verbindungen müssen angeschlossen und gesichert sein.

<p>Angeschlossen, aber <u>nicht</u> gesichert</p>	<p>Der Bolzen hat sich aus seiner angeschlossenen Position verschoben, das Element ist nicht verbunden</p>

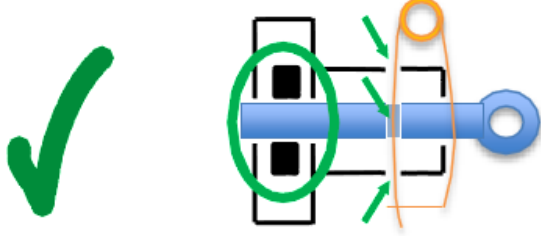
<p><b>Die Fokker-Nadel muss durch beide Löcher des Ruderantriebs und das Loch des Bolzens geführt werden.</b></p>
<p>Angeschlossen und gesichert</p>

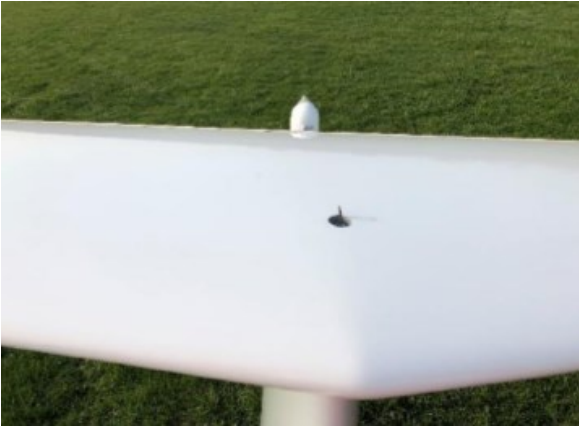
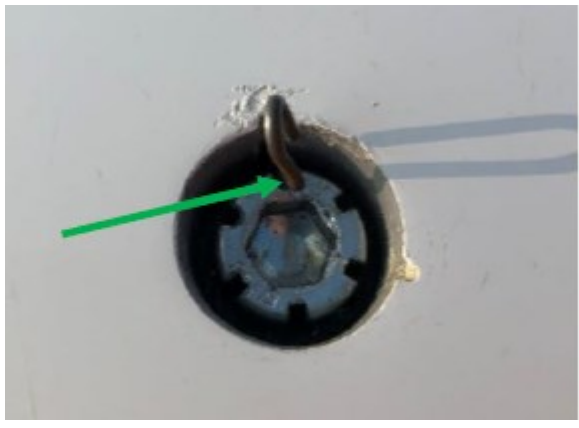
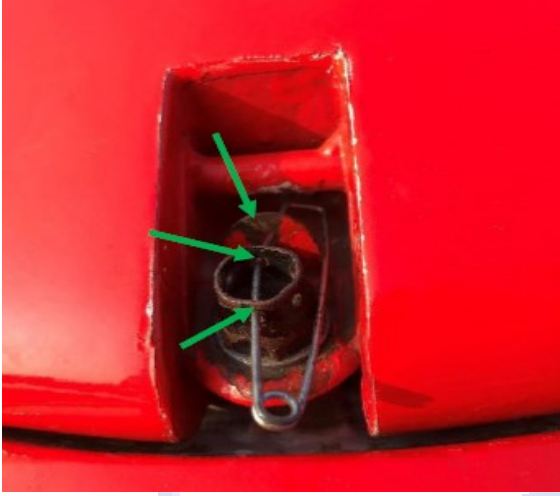
Einige Verbindungen müssen gegen Verdrehen gesichert werden. In den meisten Fällen wird dies durch die Verwendung einer Kronenmutter und einer Fokker-Nadel erreicht. Der Nadelstift muss durch zwei Vertiefungen [im Rand der Kronenmutter] und ein Loch in der Schraube gesteckt werden.

<p>Der Bolzen muss angeschlossen [eingeschraubt] und gegen Verdrehung gesichert sein</p>

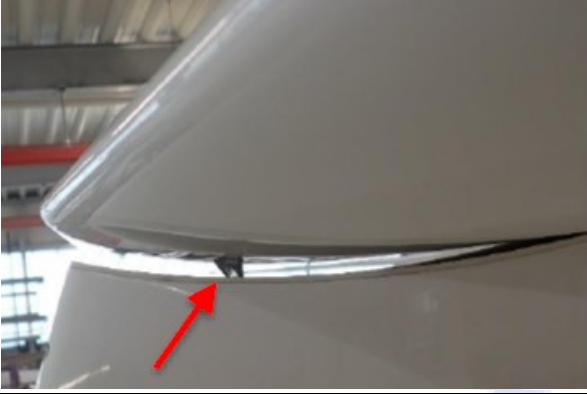
Ähnliche Szenarien können bei Höhenleitwerken auftreten, welche durch einen Bolzen gesichert werden müssen, insbesondere in solchen Fällen, in denen der Einsatz eines Werkzeugs erforderlich ist. Die Piloten befestigen das Höhenleitwerk und entfernen sich, um den Bolzen und/oder das entsprechende Werkzeug zu holen. Wie auch immer kehren sie nicht zurück, um das Höhenleitwerk zu sichern. Unterbrechungen und Ablenkungen tragen sehr oft zu diesen Ereignissen bei.

<p>Höhenleitwerk im hinteren Beschlag eingerastet, aber der vordere Beschlag ist NICHT eingerastet</p>

*Hinweis: Alle Fälle von nicht verbundenen Ruderanschlüssen und nicht verbundenen Höhenleitwerken können durch einen Positivcheck (Ruderprobe) erkannt werden. Unterbrechungsfreies Aufrüsten hilft an erster Stelle zu Verhindern, dass die Anschlüsse vergessen werden. Die Kontrolle der ordnungsgemäßen Sicherung kann nur durch Sichtprüfung erfolgen.*

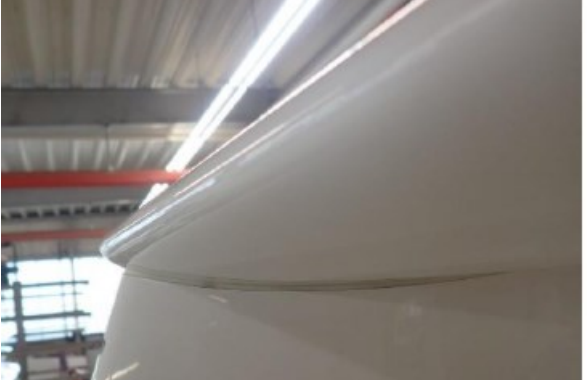
<p>Richtig angebrachtes Höhenleitwerk</p>

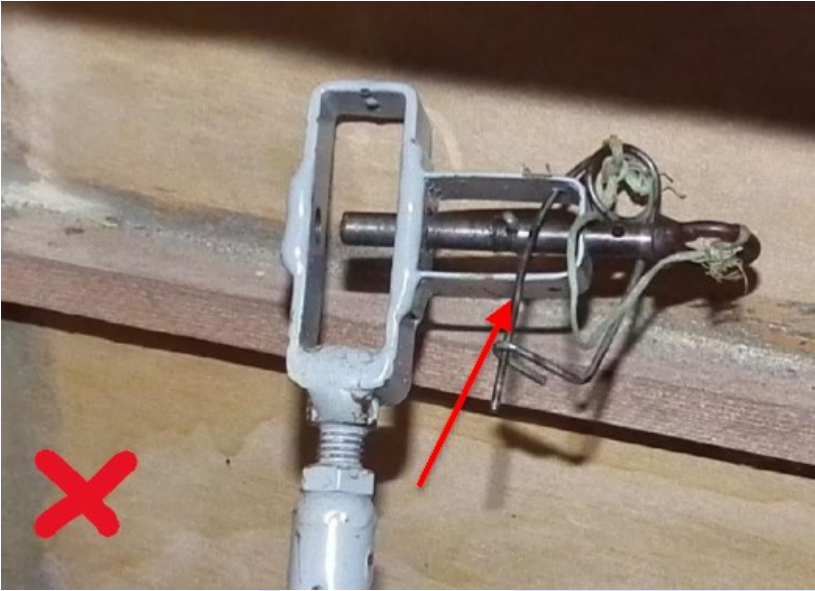
Das folgende Beispiel zeigt eine Querruderverbindung, die typisch für ältere Segelflugzeuge mit manuellen Ruderanschlüssen ist. In diesem Fall wurde die Verbindung während des Aufrüstens angeschlossen, jedoch nicht ordnungsgemäß gesichert. Nach drei kurzen Flügen bewegte sich der Bolzen aus seiner angeschlossenen Position. Der Pilot verlor die Kontrolle und stürzte tödlich ab.

<p>Die Verbindung war nicht gesichert. Die Fokker-Nadel wurde nur durch ein Loch des Käfigs am Ruderantrieb gesteckt, jedoch nicht auch durch den Bolzen und das untere Loch des Käfigs. Dadurch konnte sich der Bolzen frei bewegen und die Ruderverbindung konnte sich lösen.</p>

*Hinweis: Verbindungen, die nicht ordnungsgemäß gesichert sind, können nicht durch den Positivcheck (Ruderprobe) erkannt werden. Die ordnungsgemäße Sicherung kann nur durch eine manuelle Überprüfung durch Drehen, Ziehen oder Schütteln des Bolzens und weitere Sichtprüfung überprüft werden.*

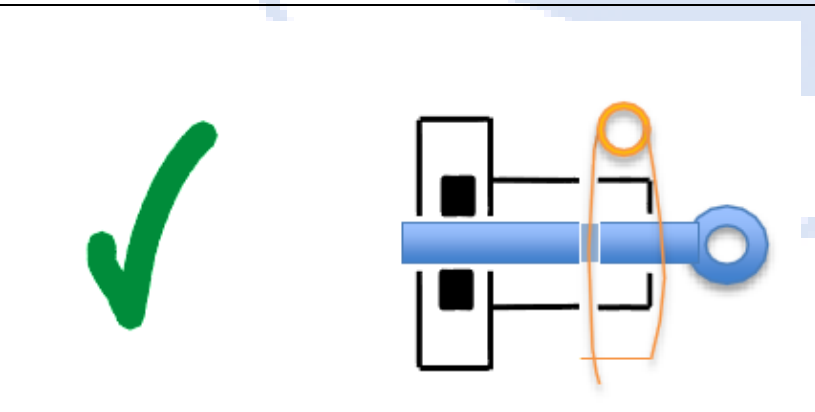
<p>Der Bolzen ist gesichert, indem die Fokker-Nadel durch <u>alle drei</u> Löcher geführt wird.</p>

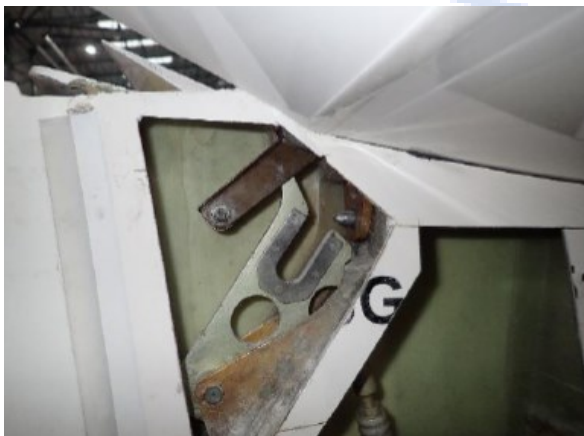
Ähnliche Konstruktionen gibt es für die Verbindung des Höhenruders. Die folgenden Bilder zeigen das Beispiel eines falsch montierten Höhenleitwerks, welches zu einem tödlichen Unfall führte. Das fehlerhafte Aufrüsten hatte seine Ursache in einer nicht genehmigten und offenbar nicht dokumentierten Modifikation, um das Aufrüsten zu erleichtern.

falsch montierte Höhenruderansteuerung

*Hinweis: Diese Beispiele für Fehler während des Aufrüstens können normalerweise durch eine ordnungsgemäße Positivkontrolle (Ruderprobe, siehe oben) erkannt werden.*

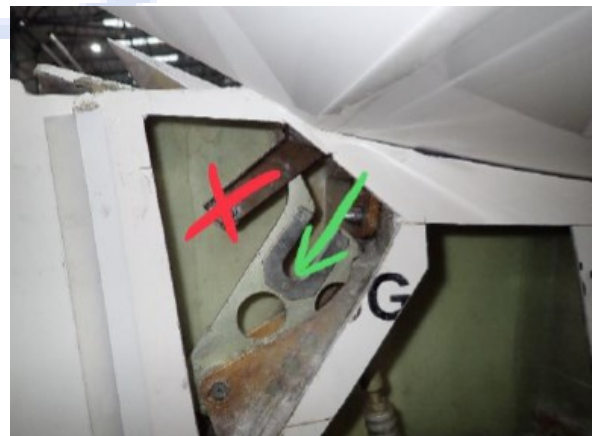
falsch montierte Höhenruderansteuerung  
(Ruderanschluss nicht in der vorgesehenen Führung)

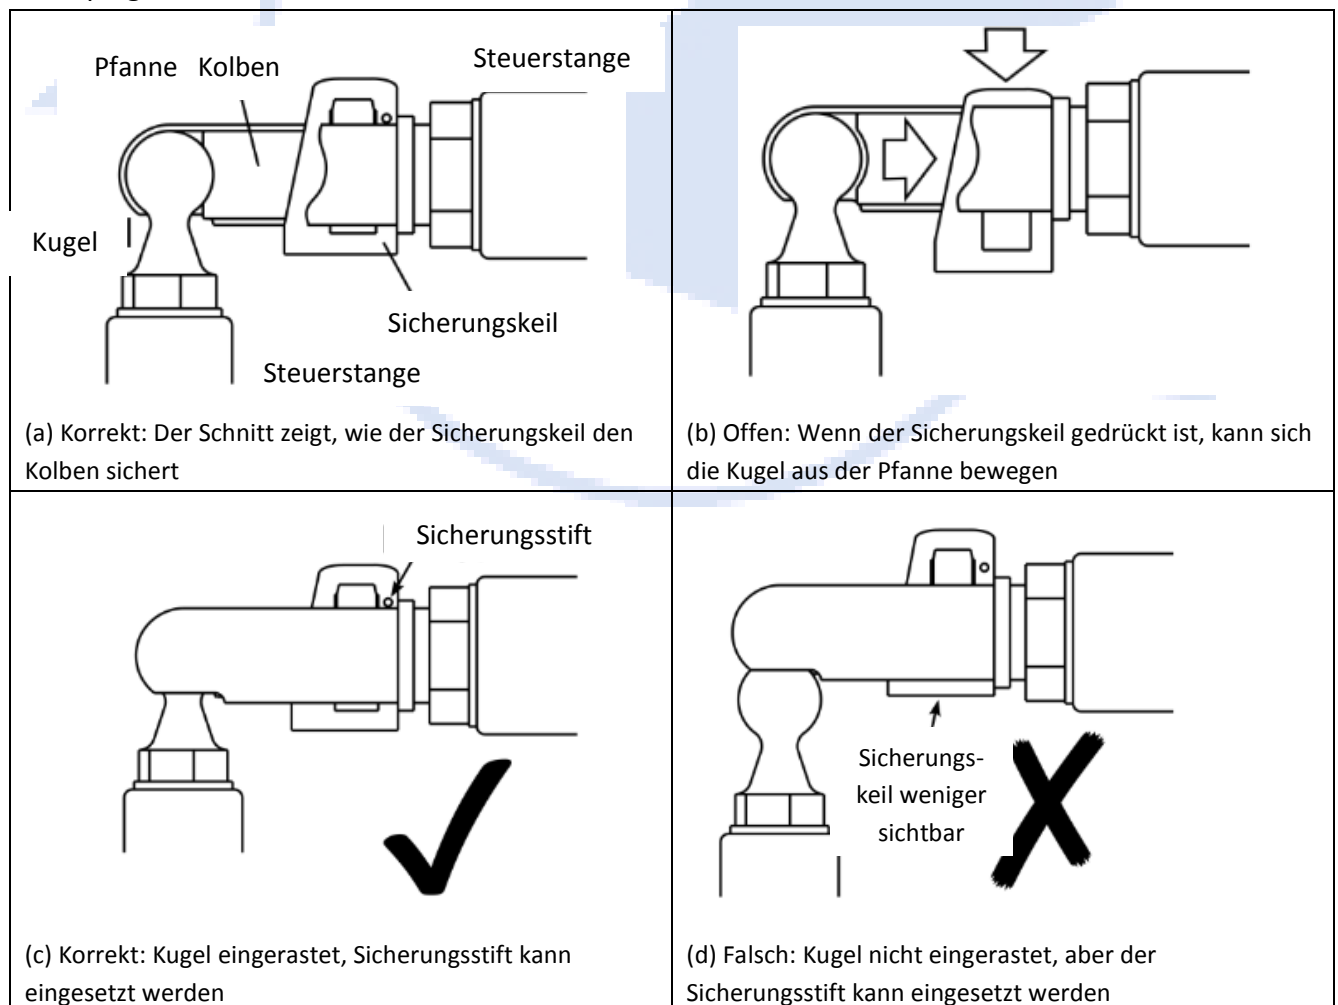
Bei einer Reihe von Unfällen im Zusammenhang mit dem Aufrüsten sind die Schnellanschlüsse von L'Hotellier in vielen gängigen Segelflugzeugen betroffen. Während in vielen Fällen die Anschlüsse einfach vergessen wurden, hatte der Pilot in anderen Fällen die Verbindung falsch durchgeführt. Die L'Hotellier-Anschlüsse basieren auf dem ordnungsgemäßen Eingriff von Kugel und Pfanne, die durch einen federbelasteten Keil gesichert werden, welcher zur Herstellung der Verbindung aus seinem Sitz gedrückt werden muss. Wenn sich der Sicherungskeil in Position befindet, liegt eine Bohrung frei, sodass ein Sicherungsstift/-clip zur Sicherung der Verbindung angebracht werden kann. Die Verbindung kann sich während des Fluges lösen, wenn der Stift nicht eingesetzt ist. Unglücklicherweise nimmt der Sicherungskeil eine ähnliche Position ein, wenn die Kugel und die Pfanne vollständig voneinander getrennt sind. Obwohl die Kugel dann aus der Pfanne ausgerastet ist, kann sie in einigen Fällen den Eindruck erwecken, als wären die Elemente verbunden. Das Einsetzen des Sicherungsstifts garantiert nicht, dass die Verbindung ordnungsgemäß hergestellt wurde.

Es muss unbedingt überprüft werden, ob Kugel und Pfanne richtig eingerastet sind. Dies kann schwierig sein, wenn der Zugang eng ist oder die Beleuchtung schlecht ist. Eine Taschenlampe und ein Spiegel oder die Kamera eines Telefons können dabei helfen.

*Hinweis: Um das ordnungsgemäße Einrasten der Hotellier-Verbindungen zu überprüfen, wird dringend empfohlen, den Positivcheck (Ruderprobe) durchzuführen.*

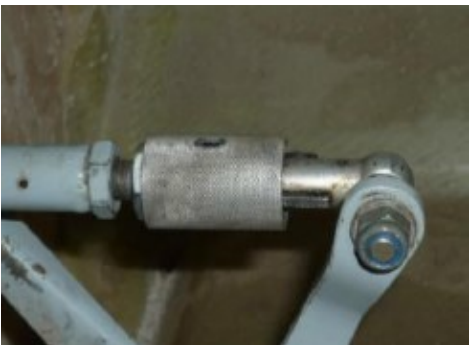
<p>Die Wedekind-Sicherung gleitet über den L'Hotellier-Verschluss, um den Schließkeil zu sichern, verhindert aber nicht unbedingt eine unvollständige Verbindung.</p>

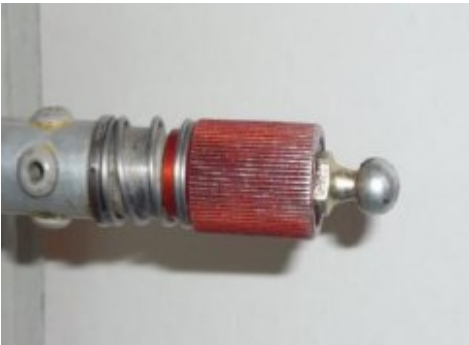
<p>Die Uerlings-Hülse und eine ähnliche Gewindehülse, die bei LS-Segelflugzeugen verwendet wird, werden über die Kupplung gedreht. Sie können nicht in Position gebracht werden, wenn Kugel und Pfanne nur teilweise verbunden sind.</p>

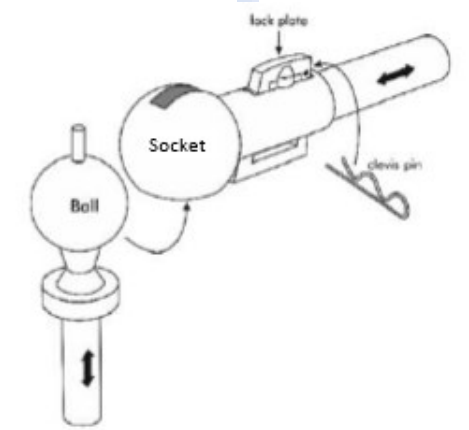
<p>Neuere l'Hotellier-Verschlüsse wurden oben mit einem Stift versehen, der außerhalb der Pfanne sichtbar wird, sobald der Ball und Pfanne richtig eingerastet sind. Der Stift ermöglicht auch eine fühlbare Kontrolle. Die Verbindung muss gesichert werden.</p>

Anmerkung: Die Wartungsanweisungen von L'Hotellier, insbesondere zum Abnutzungsverhalten der Kugeln, müssen beachtet werden

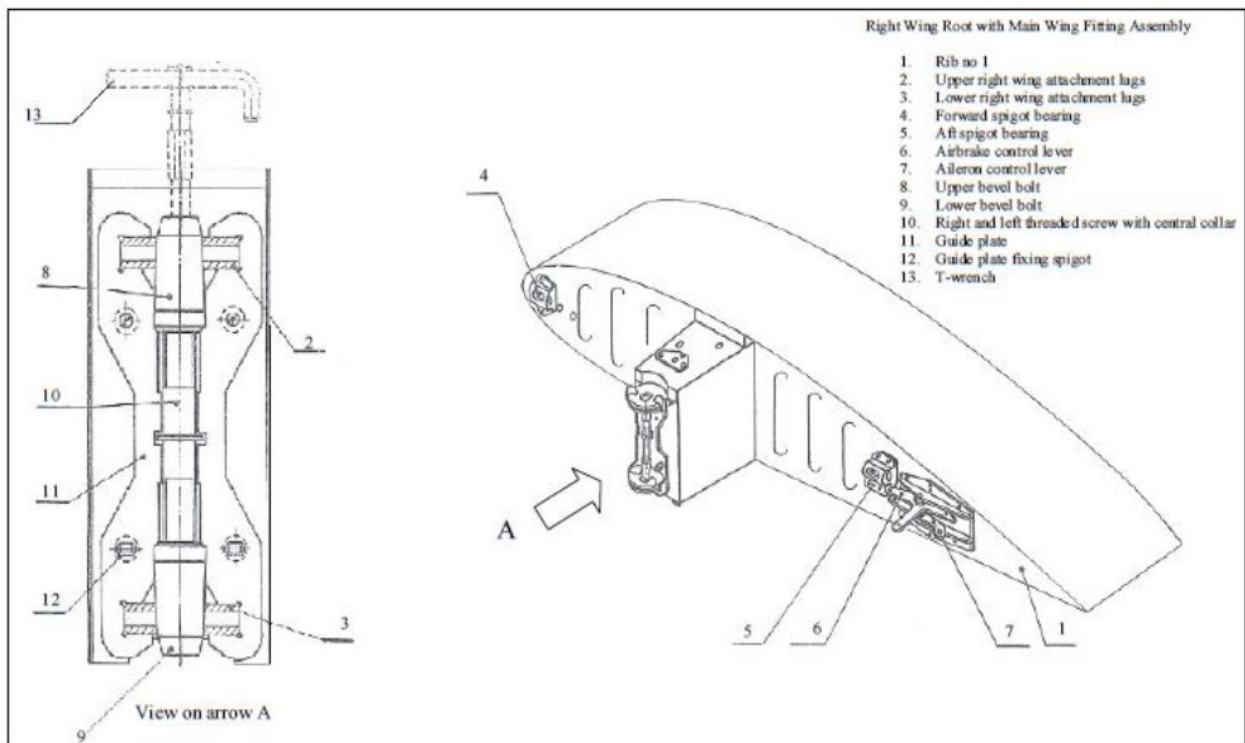
Die Tragflügel für die meisten Flugzeuge sind glatte Zylinder, jedoch bestehen diese z.B. bei der Foka, Cobra, Bocian, Jaskółka, Schempp-Hirth SHK und Austria aus Konusbolzen, die genau nach den Anweisungen des Flughandbuchs angebracht werden müssen. Wenn diese Bolzen nicht richtig positioniert sind, können die Flügel zusammenklappen und sich vom Rumpf lösen. Wenn zu diesem Zweck keine Kontrollöffnungen vorhanden sind, kann die Sichtkontrolle, ob der Bolzen korrekt montiert wurde, bei einigen Segelflugzeugen sehr schwierig sein.

Beispiel für einen Konusbolzen der Hauptflächenverbindung

*Hinweis: Bei Segelflugzeugen mit konusförmigen Hauptflügelverbindungen (Bolzen) sollte das Aufrüsten unter Aufsicht einer Person durchgeführt werden, die mit dem Typ des Segelflugzeugs vertraut ist.*
