Der Schlüssel zu mehr Flugsicherheit?

Volker Engelmann

ATO-Flugsicherheitsbeauftragter und Vorsitzender der Motorflugkommission NRW

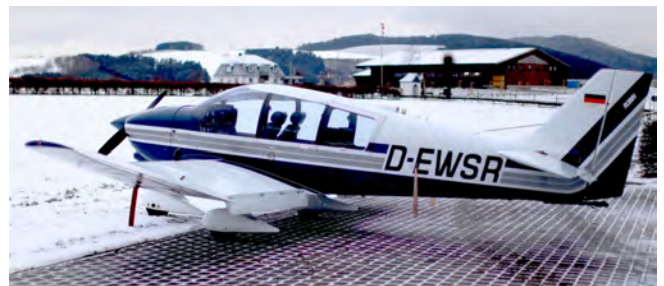
Nicht nur im Winter:
Staurohr und Öffnung für den statischen Druck sichtbar verschlossen.

Die Anhänger sind deutlich sichtbares Zeichen dafür, dass hier etwas entfernt werden muss, bevor das Luftfahrzeug geflogen oder angelassen wird. Staurohrabdeckungen, Lufteinlässe, Static-Ports etc. werden durch Verschlüsse gegen Eindringlinge gesichert. Genau so muss es uns jedoch auffallen, wenn diese Abdeckungen beim Abstellen des Flugzeugs fehlt.

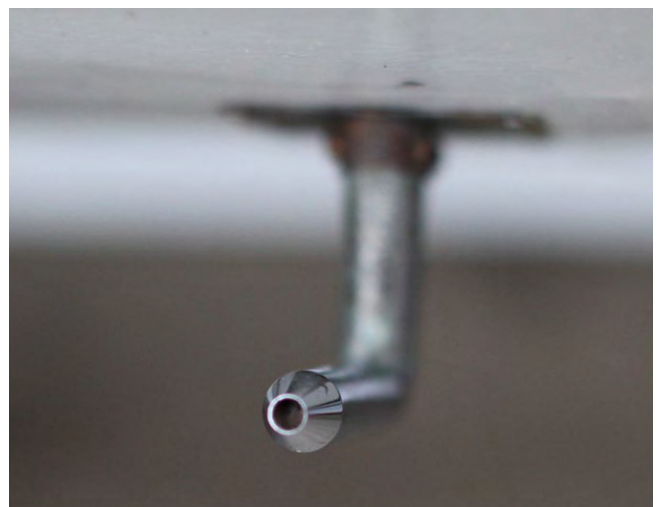
Was soll da am Boden schon da reinkommen?
Pitot-Rohr einer Robin DR400R/180

Ich habe mich früher gefragt, warum ein Staurohr am Boden mit einem Schutz versehen werden muss. Erst ein vor Jahren erschienener Bericht in der Zeitschrift „Flugsicherheit“ der Bundeswehr hat mir genau diese Frage mehr als eindringlich beantwortet. Nachfolgend Auszüge des Berichtes mit freundlicher Genehmigung der Bundeswehr.
